**RELATÓRIO DE ATIVIDADES
DESENVOLVIDAS DE MARÇO A JUNHO
DE 2023 E CAMPO 0 - VISITA DE
RECONHECIMENTO DOS PONTOS A
SEREM MONITORADOS NO PROJETO
MOSAICO DE ÁGUAS NO ESCOPO DE
FINANCIAMENTO DA FUNDAÇÃO GRUPO
BOTICÁRIO**

**MOSAICO
DE ÁGUAS**

Responsável: Thiago Carlos Lopes Ribeiro

v.CO_202308_3

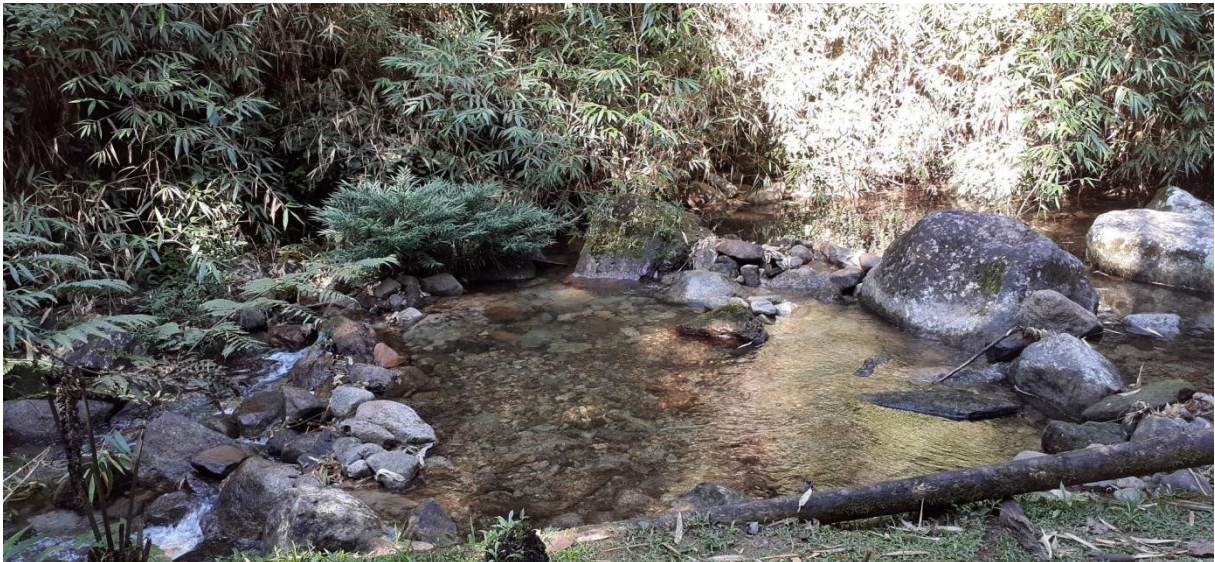
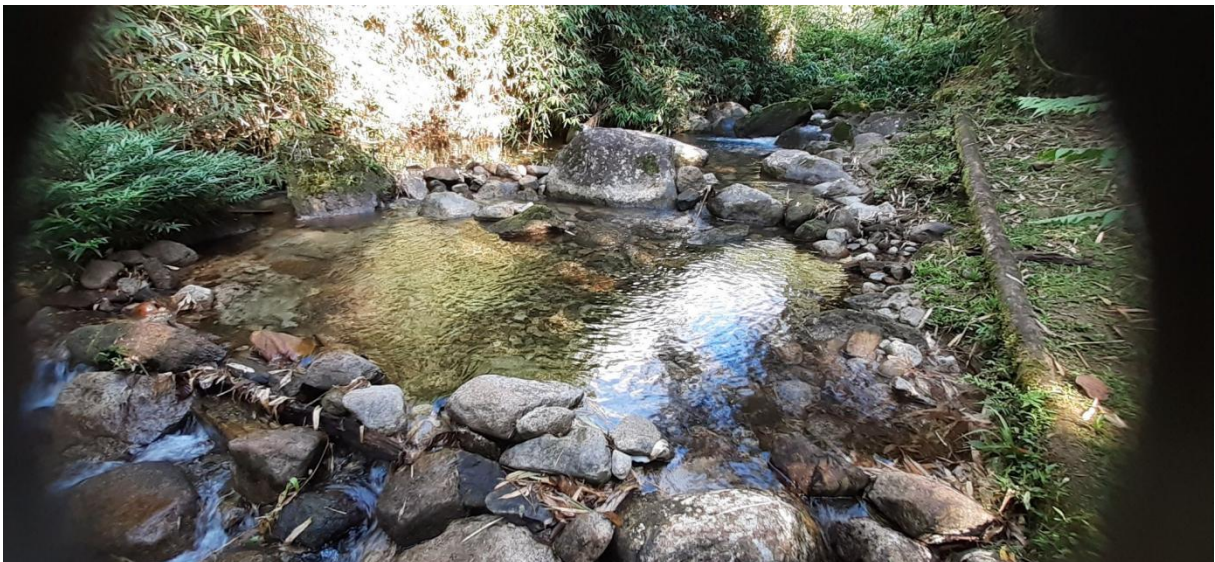
No ponto C0A03A_1a foi encontrada uma seção com menor influência das rochas no leito do rio, onde julga-se possível a realização de medições de vazão, apesar disso, destaca-se a preocupação quanto a baixa velocidade do fluxo (Figura 13 e Figura 14).

Figura 13: Vista lateral da seção referente ao ponto C0A03A_1a.

Figura 14: Vista frontal da seção referente ao ponto C0A03A_1a.

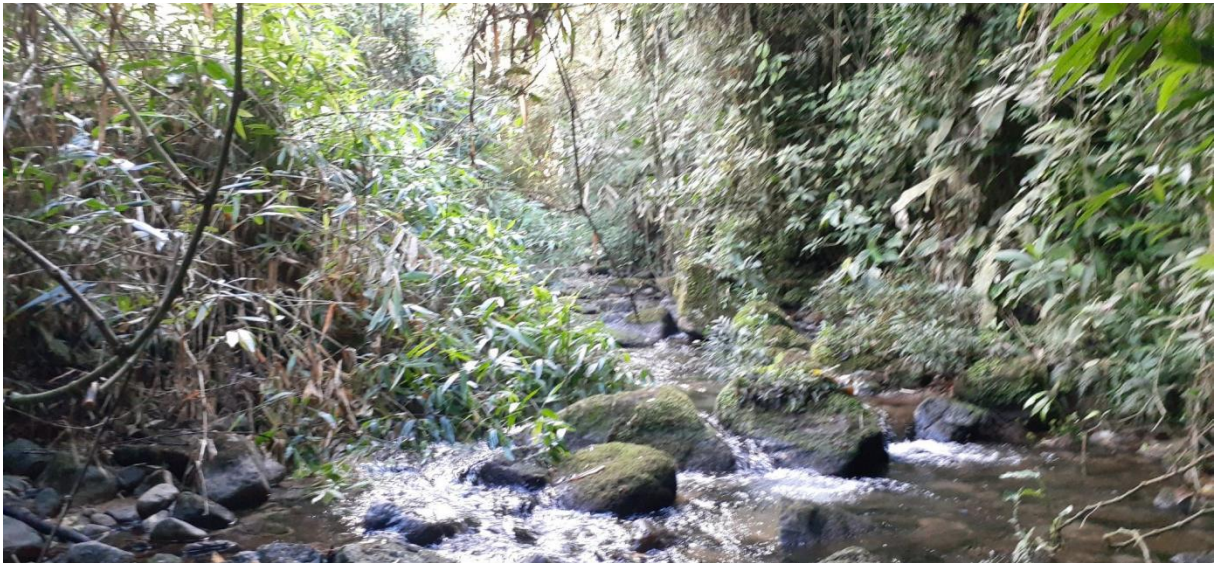
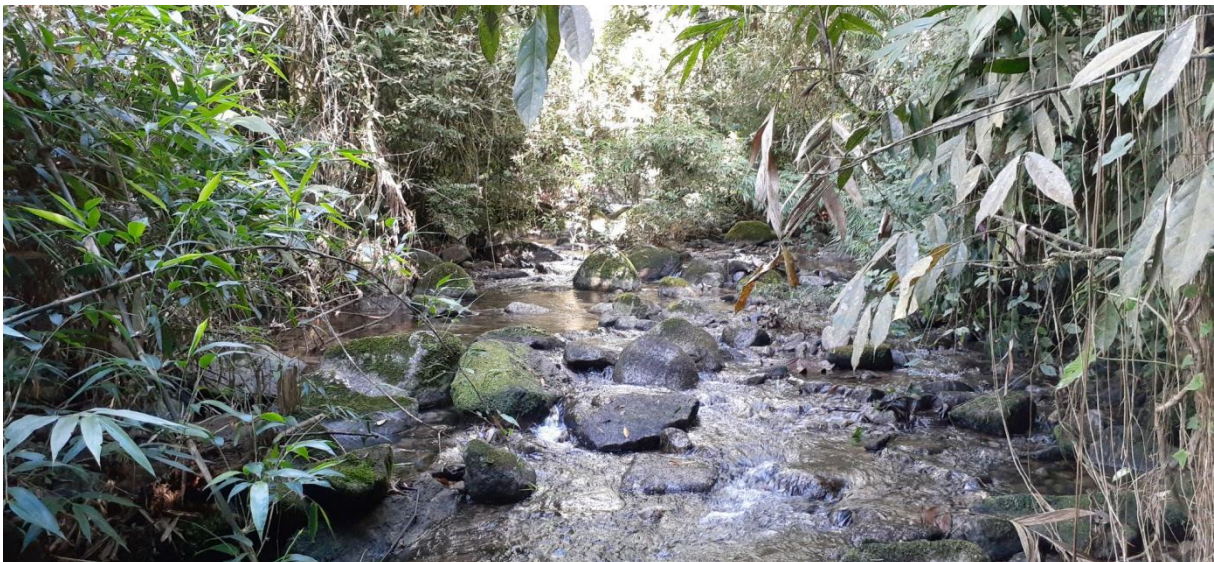
A partir do ponto C0A03A_1a, deslocando-se a montante pelo leito do rio, é possível alcançar o ponto C0A03A_1b (Figura 12). Observa-se a existência de rochas ao longo do rio, dificultando o estabelecimento de uma seção adequada para realização do monitoramento de vazões pelo método do Molinete, conforme pode ser observado na Figura 15 e Figura 16.

Figura 15: Ponto C0A03A_1b, vista a favor do fluxo.

Figura 16: Ponto C0A03A_1b, vista contra o fluxo.

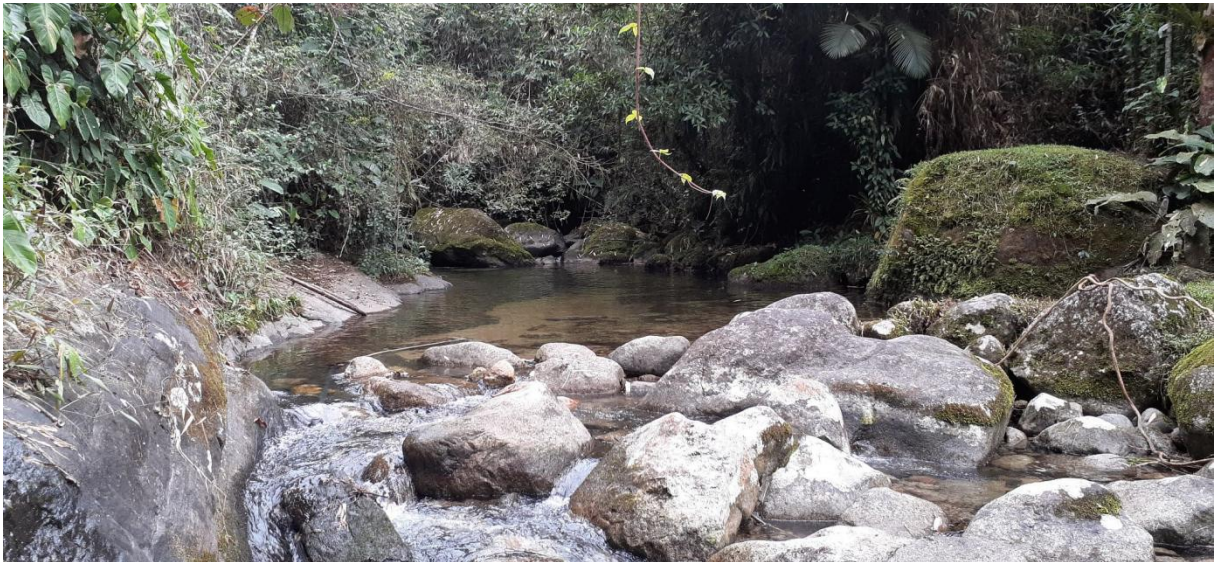
Deslocando-se para à montante, é possível acessar o ponto C0A03A_2b (Figura 12). Neste ponto, além de rochas, também é possível observar areia no leito do corpo d'água. Apesar das características divergentes das condições ideais para o monitoramento de vazão, talvez seja possível a realização de monitoramentos neste ponto, porém vale destacar a baixa velocidade de fluxo no local (Figura 17). Destaca-se que caso este seja o local escolhido para monitoramento, existe a possibilidade de acesso por outra propriedade, não sendo necessário atravessar o sistema de produção do trutário.

Figura 17: Ponto a montante daquele acessado pelo trutário.

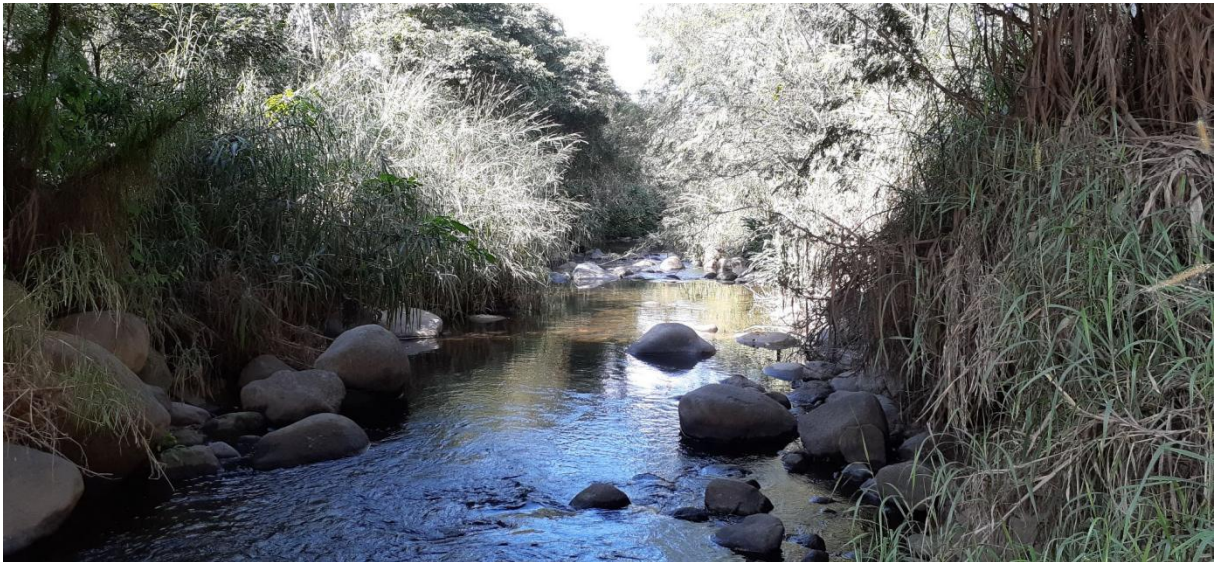
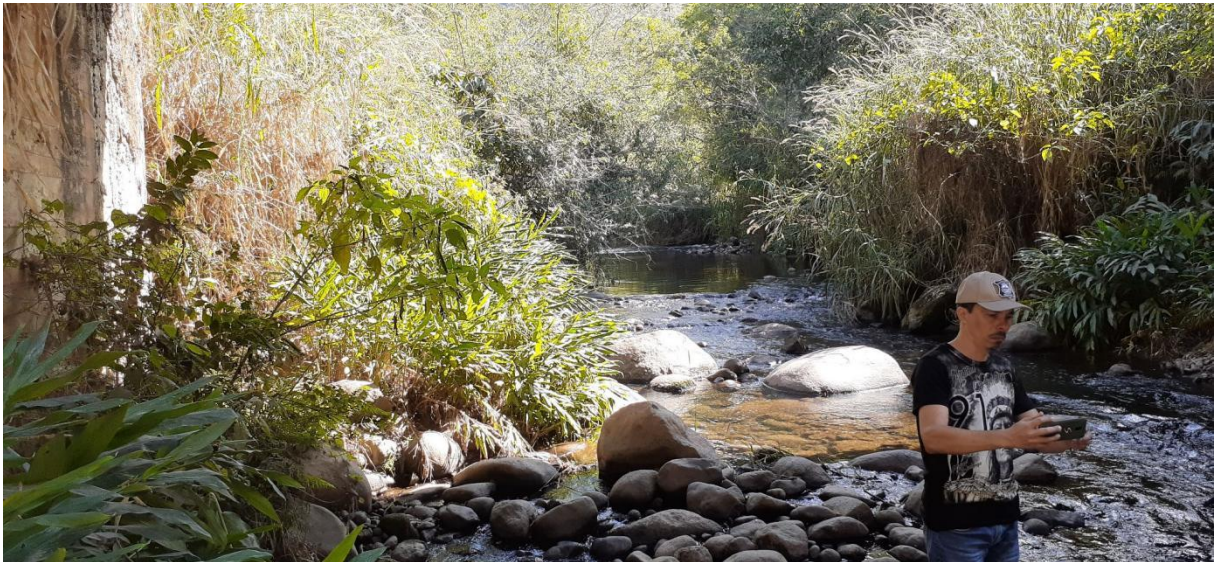
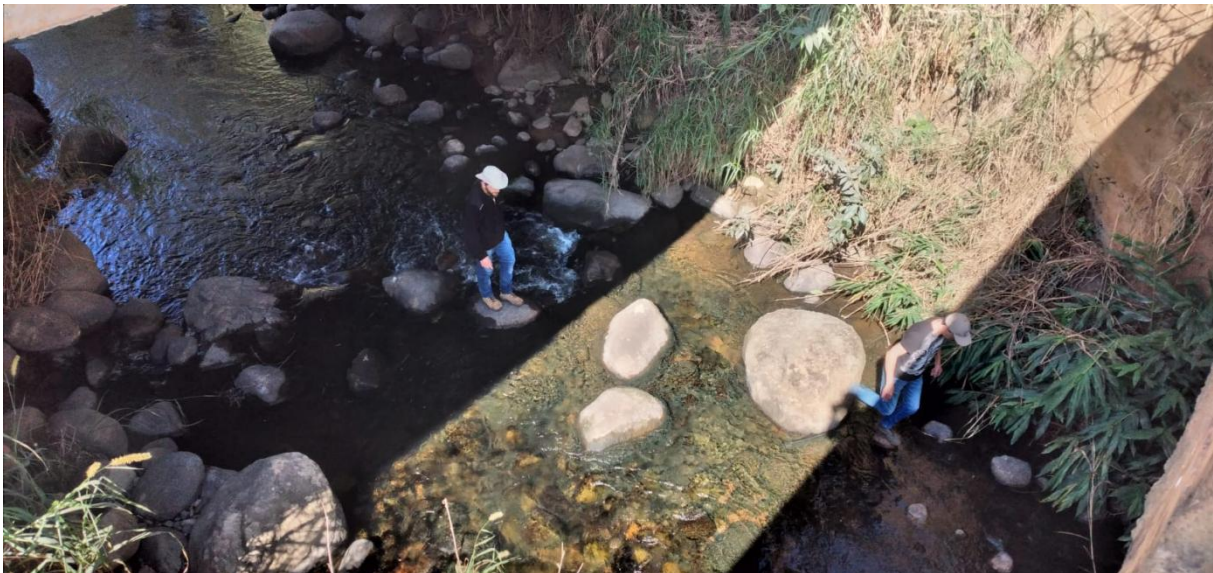
Com relação ao ponto 3B foi visitado um único ponto, o C0A03B_1. O ponto C0A03B_1 está localizado sob uma ponte na estrada que dá acesso a Serra do Alambari (Figura 18). Apesar deste ponto se encontrar dentro da área da AMAN, seu acesso é facilitado por estar sob a estrada. Neste trecho também são encontrados seixos e rochas no leito do curso d'água (Figura 19, Figura 20 e Figura 21). Apesar disso, nesta região a calha encontra-se melhor definida. Neste ponto, julgá-se não haver grandes problemas para realização do monitoramento de vazões, a menos em condições de nível de água muito baixos, inferiores aos encontrados nesta atividade de campo.

Figura 19: Ponto abaixo da ponte da estrada que dá acesso a Serra do Alambari.

Figura 20: Ponto abaixo da ponte da estrada que dá acesso a Serra do Alambari.

Figura 21: Vista sob a ponte na estrada que dá acesso a Serra do Alambari.

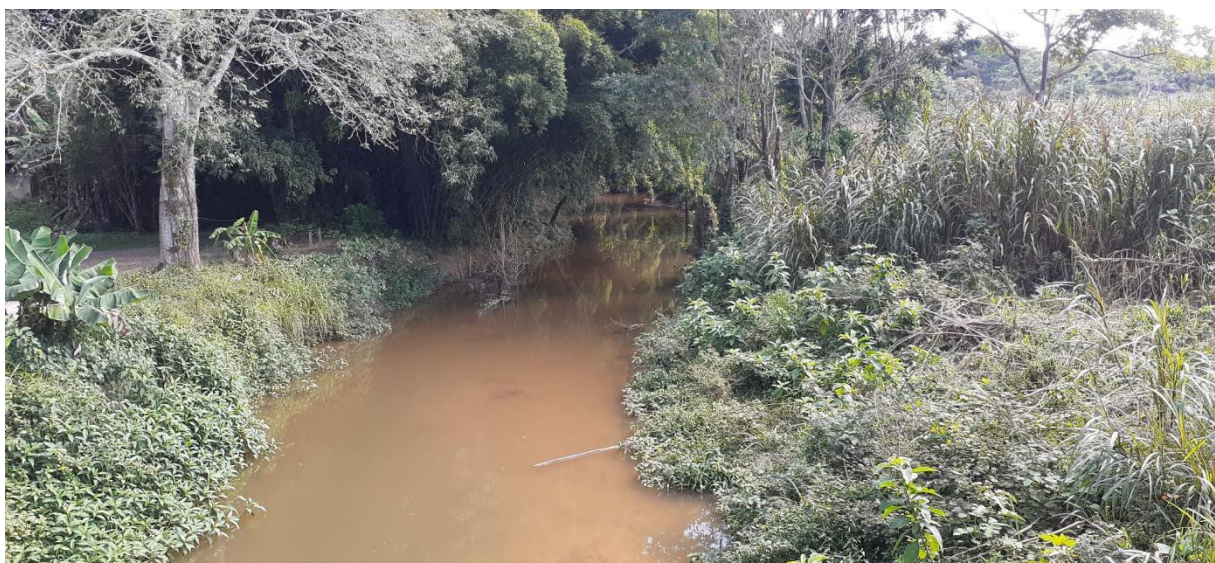
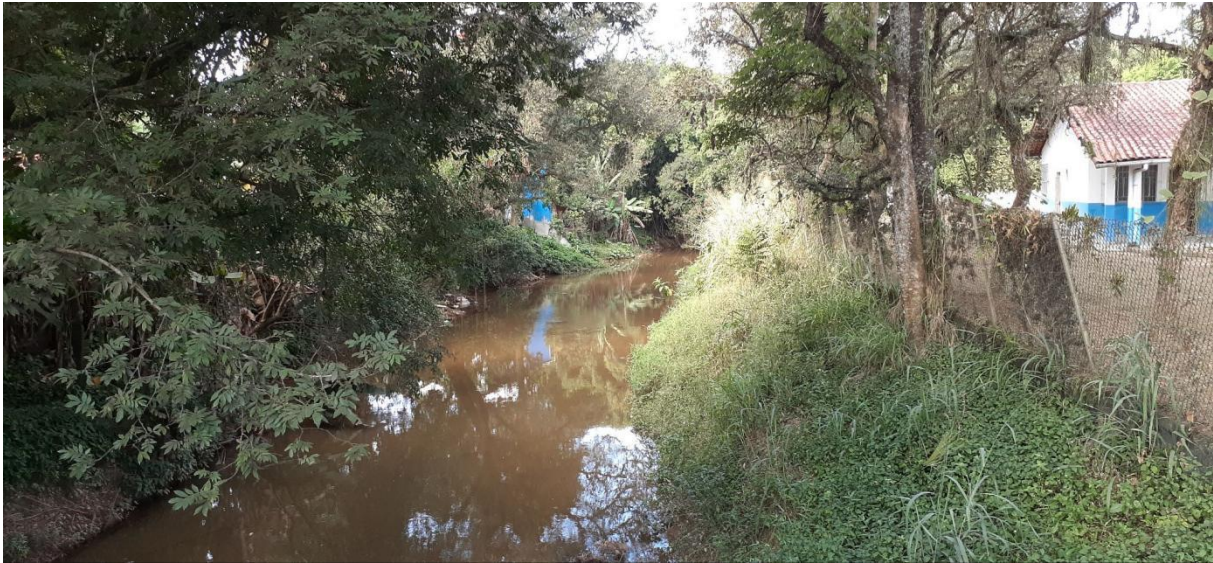
do rio. Há odor de esgoto no local (Figura 23 e Figura 24). Caso seja necessário, julga-se possível a realização do monitoramento de vazão nestes pontos.

Figura 23: Ponto localizado no município de Resende - RJ, após AMAN. Vista contra o fluxo.

Figura 24: Ponto localizado no município de Resende - RJ, após AMAN. Vista à favor do fluxo.

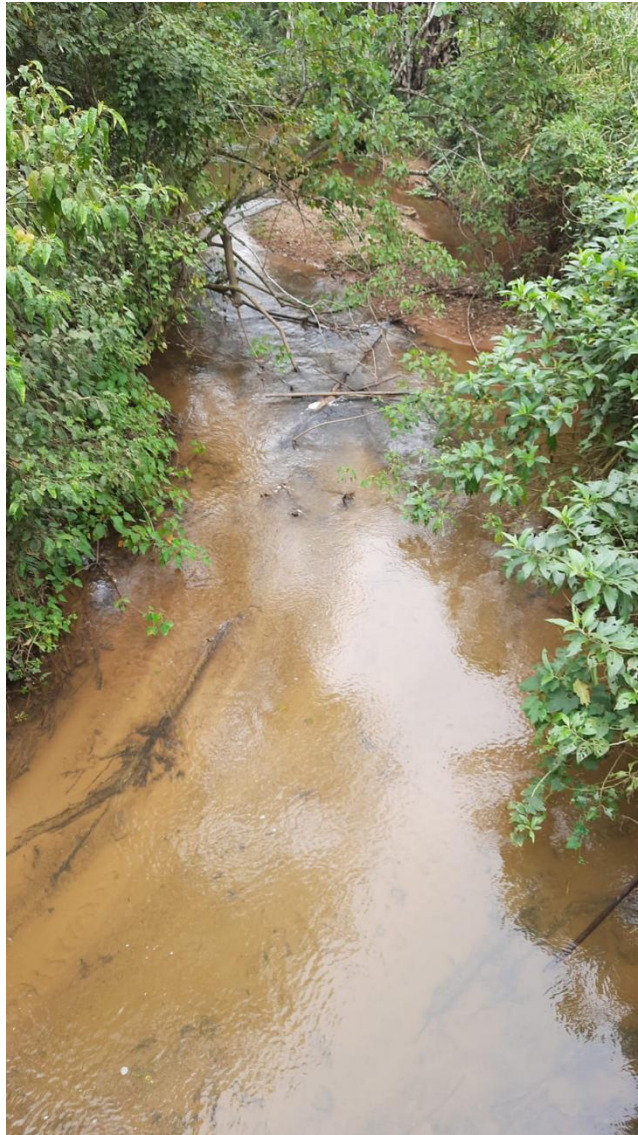
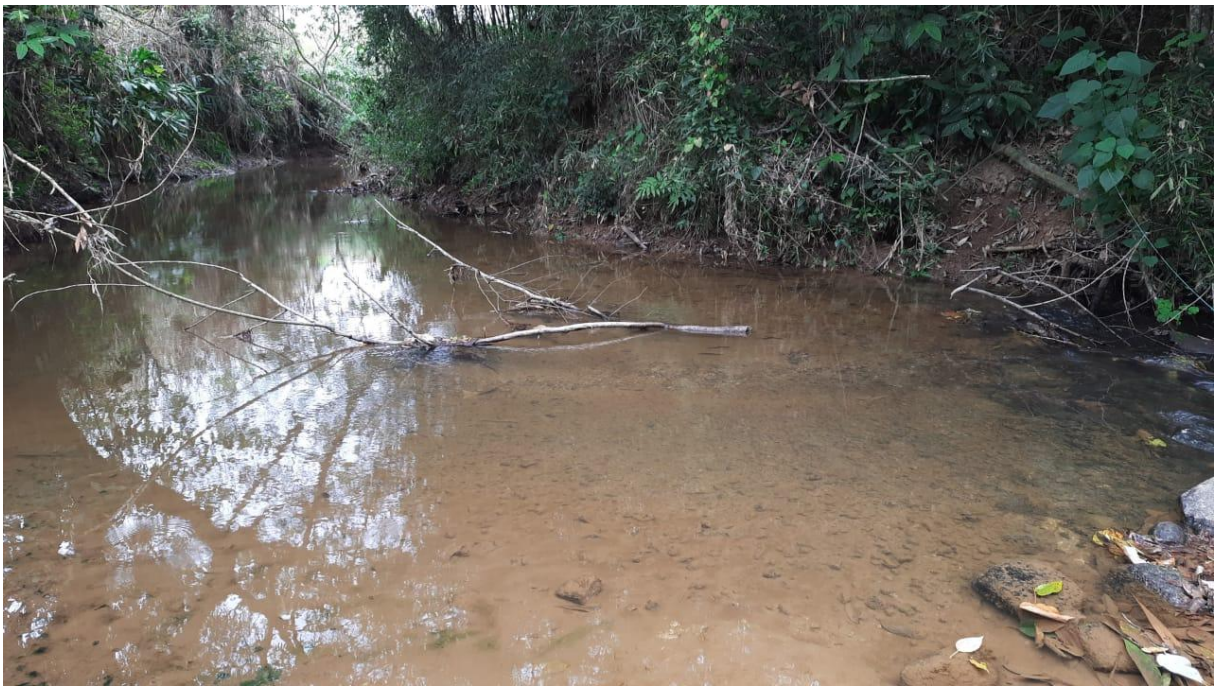
No dia 18/07/2023, após obter permissão de acesso à área da AMAN, Raquel visitou os pontos C0A03C_2a e C0A03C_2b (Figura 22). Em ambos os pontos, o leito do rio é composto de areia, observa-se a presença de alguns seixos e bancos de areia (Figura 25 e Figura 26).

Figura 25: Trecho do rio Alambari localizado no interior da AMAN (C0A03C_2a).

Figura 26: Trecho do rio Alambari no interior da área da AMAN (C0A03C_2B).

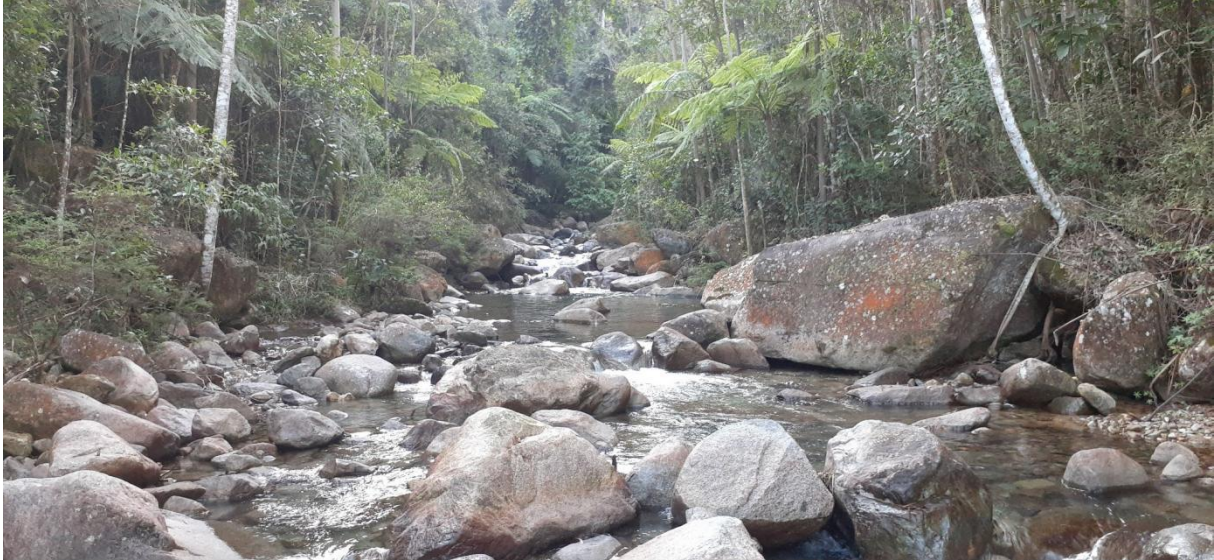
provavelmente necessitarão do esforço de definir a seção no local com menor interferência de rochas.

Figura 28: Ponto mais a montante, localizado logo ao final da trilha. Vista contra o fluxo.

Figura 29: Ponto mais a montante, localizado logo ao final da trilha. Vista à favor do fluxo.

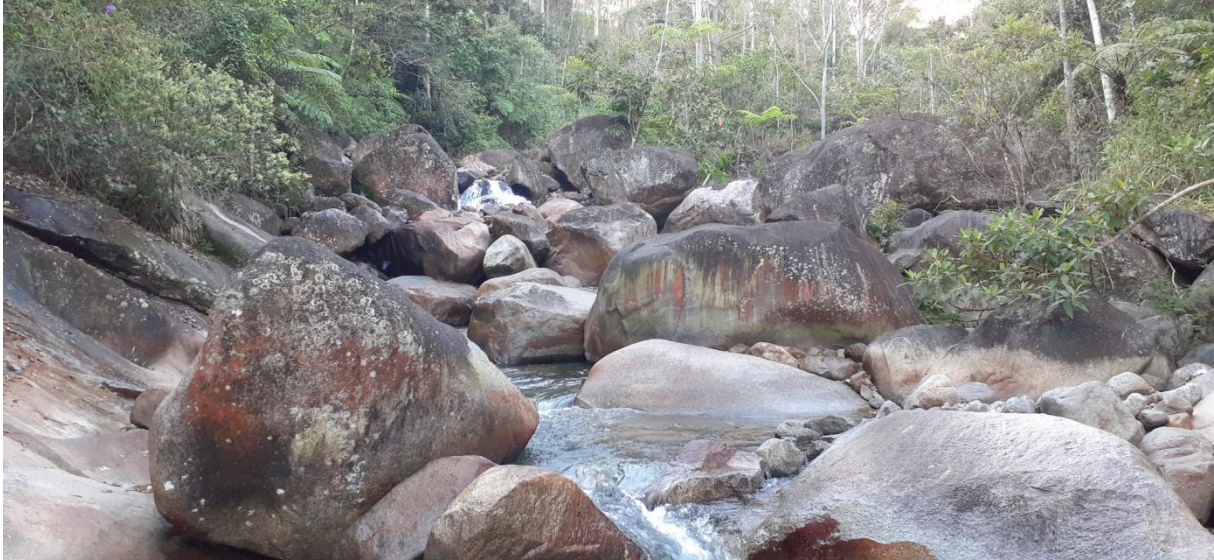
pelas Figura 30 e Figura 31. Neste ponto além do leito rochoso, também se encontram grandes rochas no leito.

Figura 30: Ponto mais a jusante, acessado através de deslocamento pelo próprio leito. Vista contra o fluxo.

Figura 31: Ponto mais a jusante, acessado através de deslocamento pelo próprio leito. Vista à favor do fluxo.

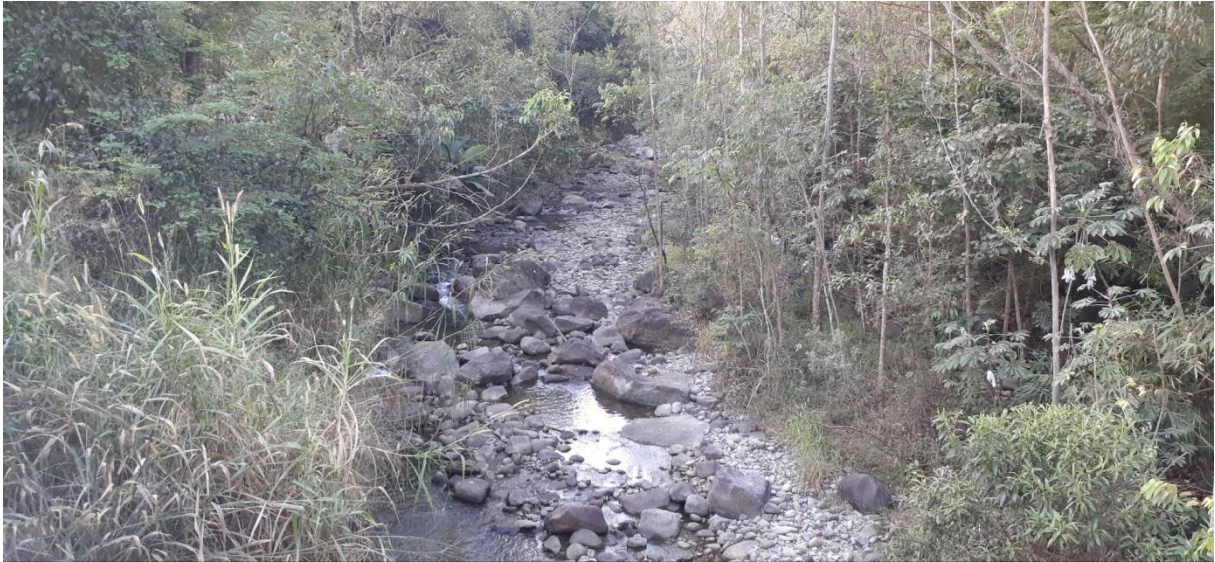
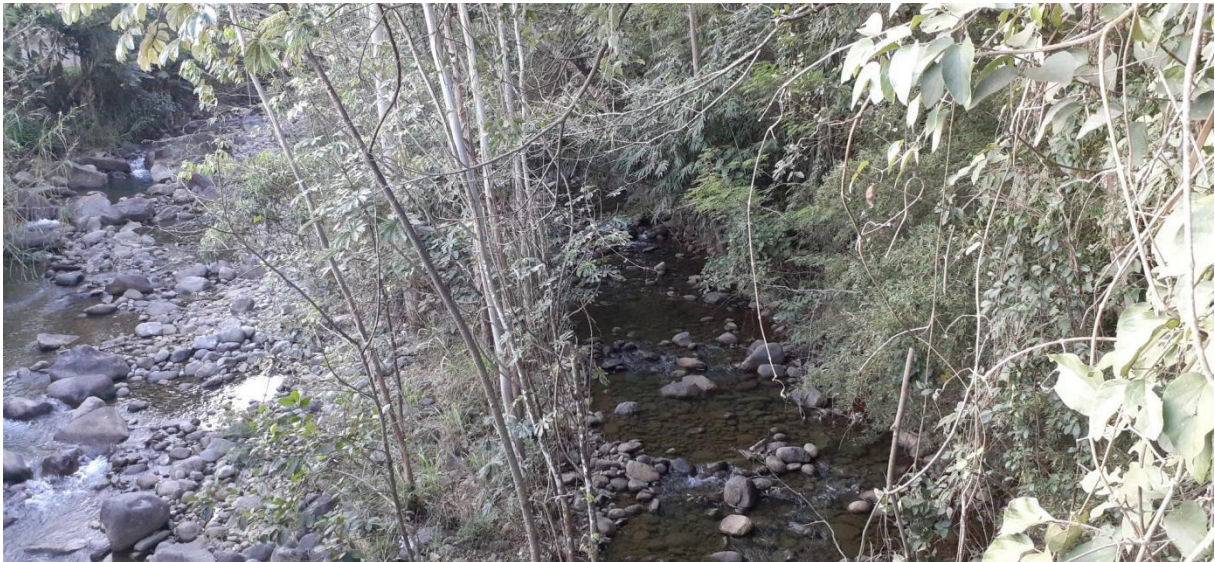
O ponto 9B está sob uma ponte localizada em perímetro urbano (Figura 32). Percorreu-se o leito do rio principalmente entre a ponte e o ponto 9B_1. Encontram-se no leito seixos de vários tamanhos e grandes rochas. Observa-se que a montante da ponte (C0A09B_1a) o curso d'água está dividido em 2 cursos, havendo uma ilha com vegetação arbórea entre eles (Figura 32, Figura 33 e Figura 34).

Figura 33: Corpo d'água localizado à esquerda a montante da ponte. Vista contra o fluxo.

Figura 34: Corpo d'água localizado à direita a montante da ponte. Vista contra o fluxo.

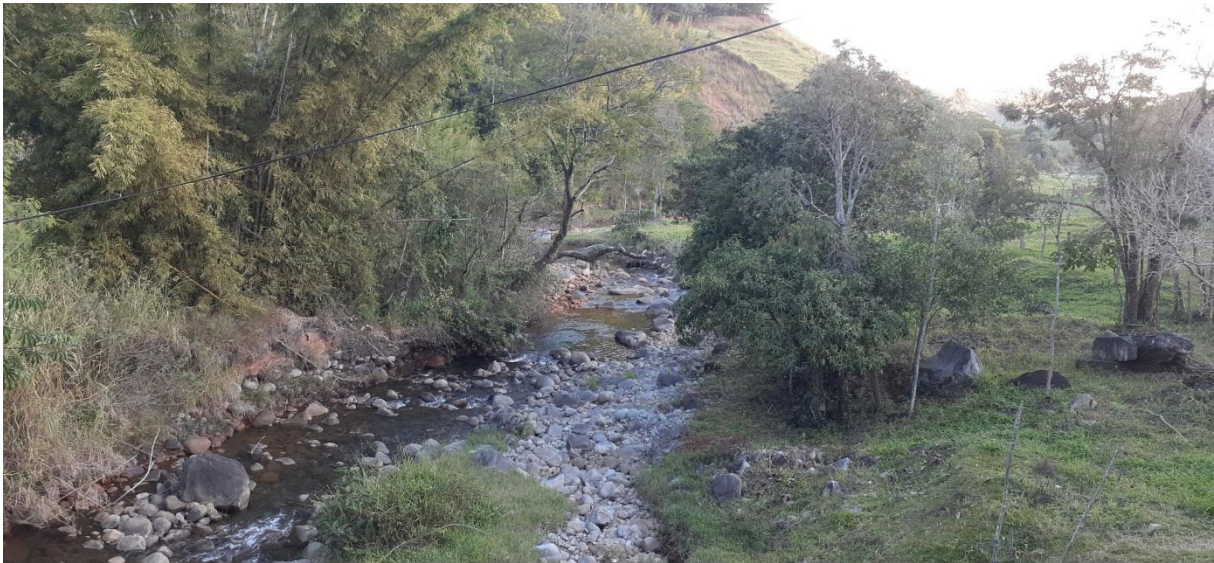
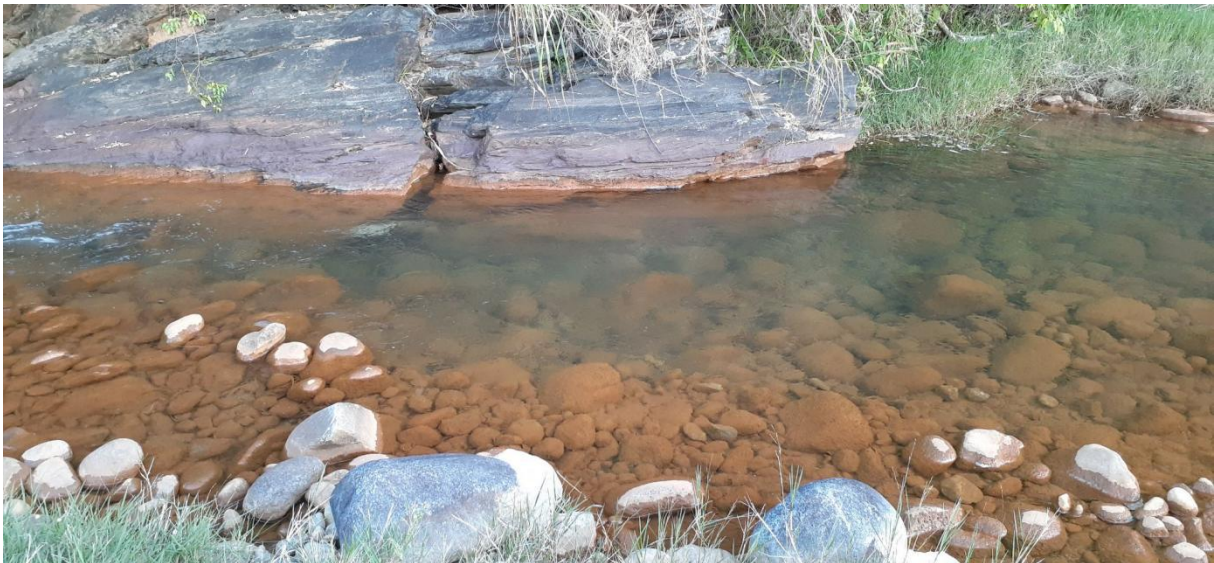
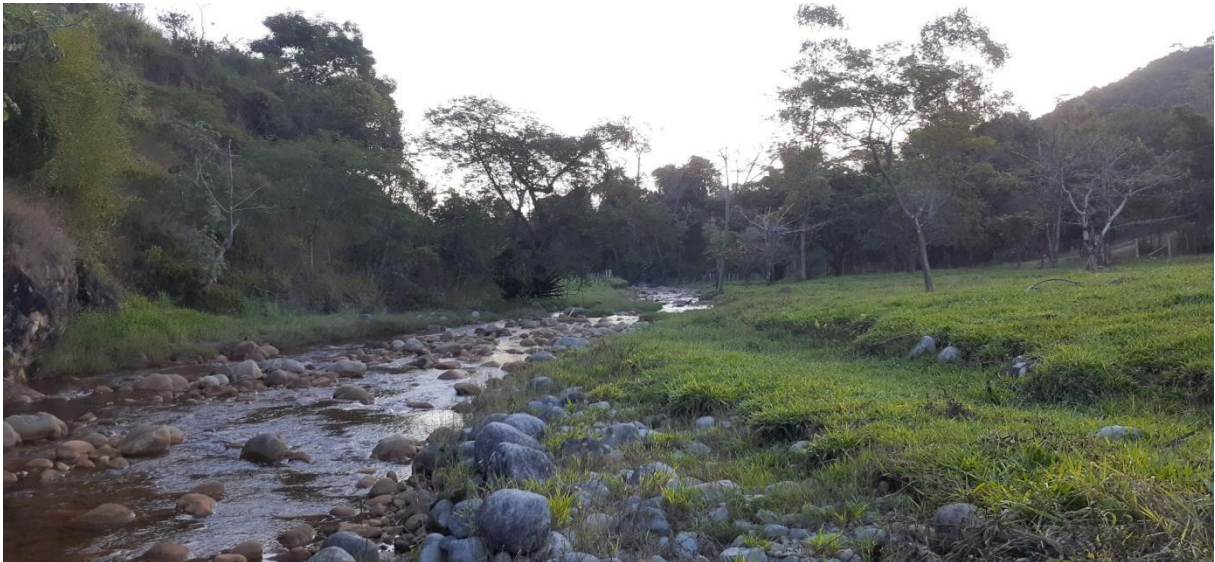
A jusante da ponte há apenas um único canal (C0A09B-1b) (Figura 35, Figura 36 e Figura 37). Neste ponto, julga-se não haver grandes problemas para realização do monitoramento de vazões, pois, apesar das grande quantidade de rochas no leito do rio, há trechos com condições mais satisfatórias para definição da seção.

Figura 35: Vista do ponto 9B_1 realizada sobre a ponte.

Figura 36: Vista lateral do rio Claro a jusante da ponte.

Figura 37: Vista a favor do fluxo a partir do ponto 9B_1.

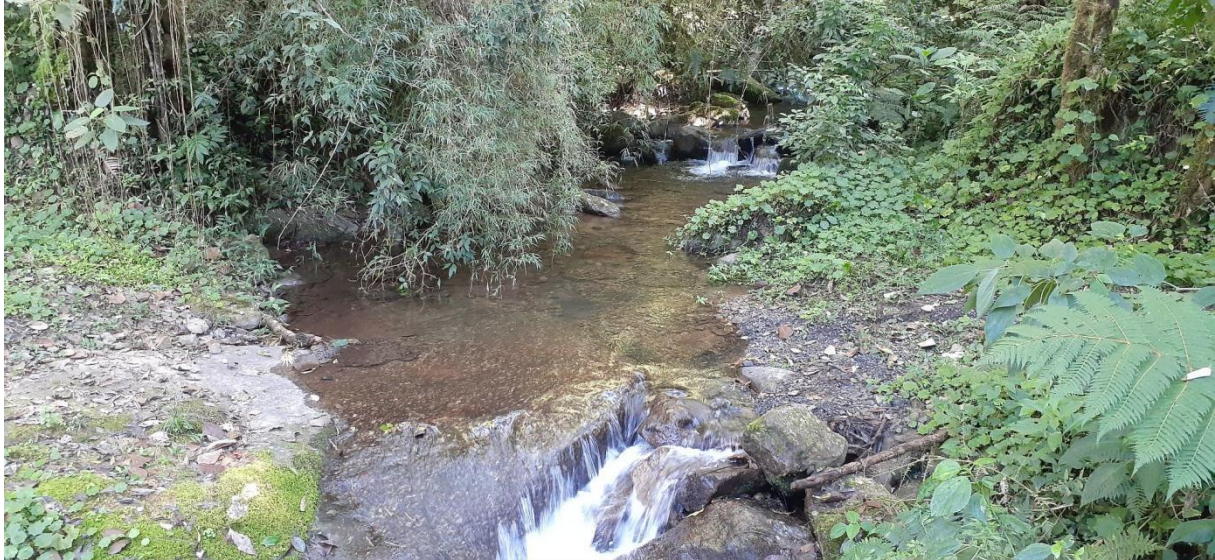
velocidade do fluxo, julga-se que não haverão problemas para realização do monitoramento neste ponto, conforme pode ser observado na Figura 39.

Figura 39: Ponto 9A_1. Vista contra o fluxo.

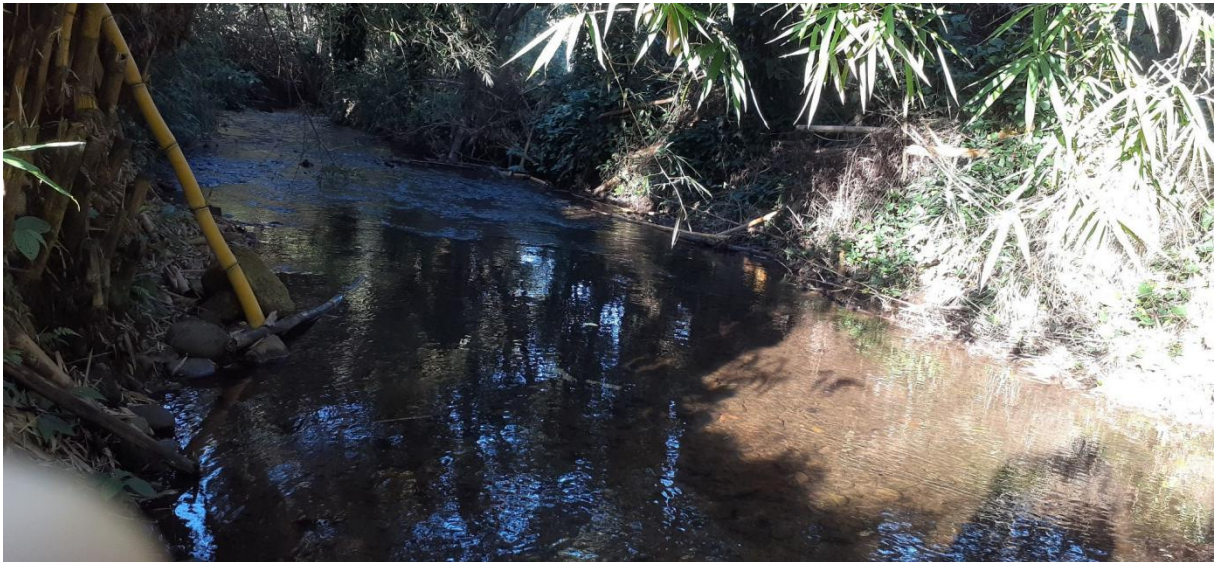
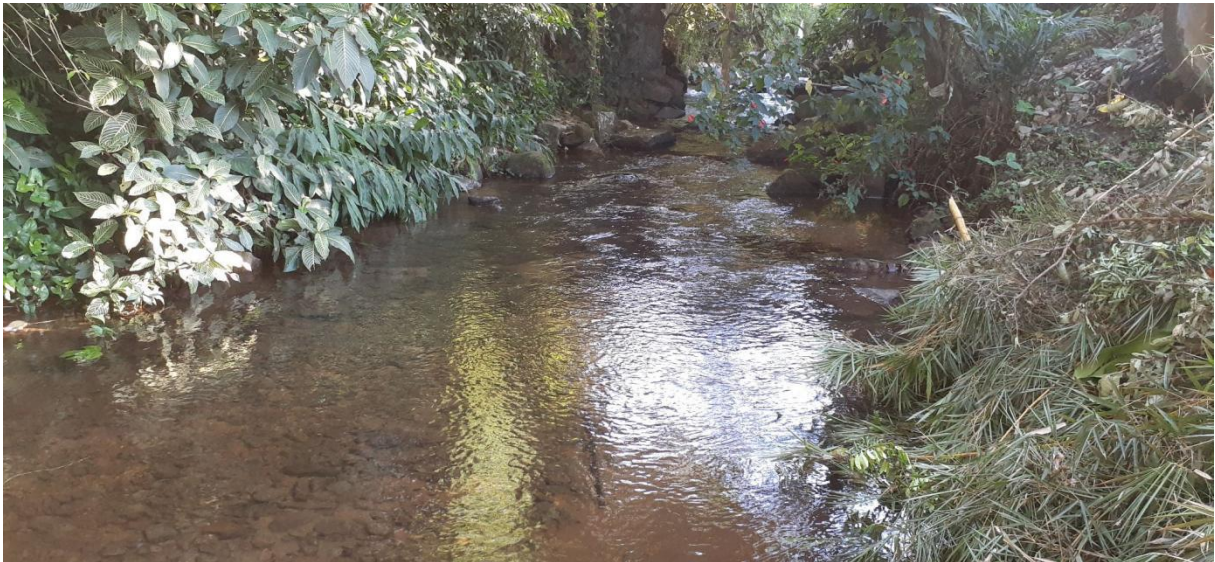
O ponto 7B está definido sob uma ponte em perímetro urbano. A localização do ponto visitado é apresentada na Figura 40. Julga-se que a jusante da ponte há boas condições para realização do monitoramento de vazões, conforme pode ser observado nas Figura 41 e Figura 42.

Figura 41: Ponto C0A07B_1. Vista a favor do fluxo.

Figura 42: Ponto C0A07B_1. Vista contra o fluxo.

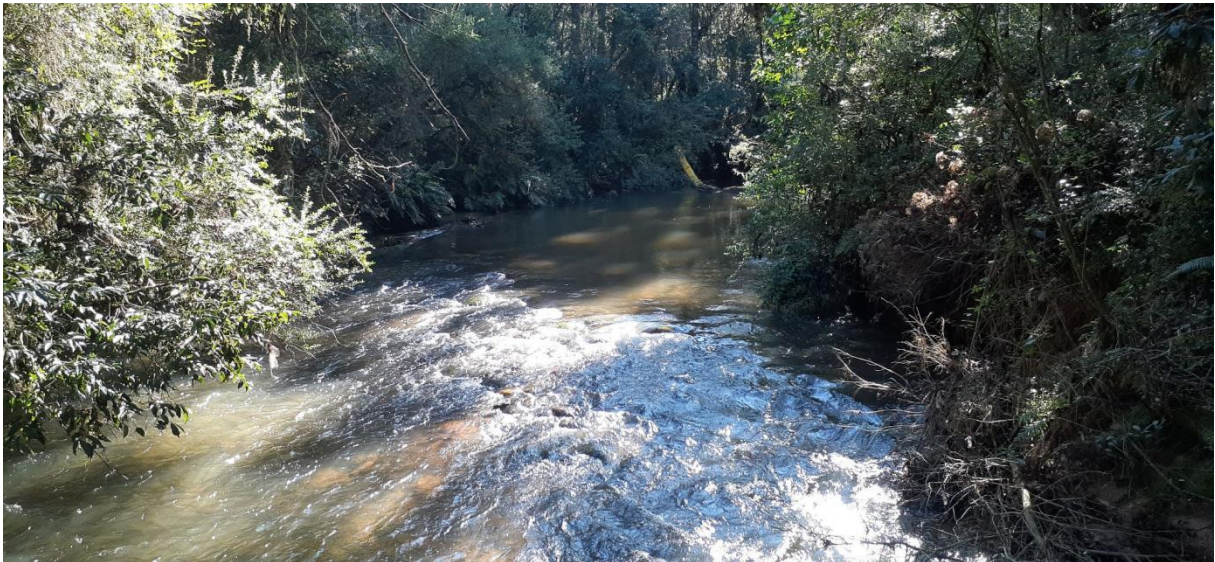
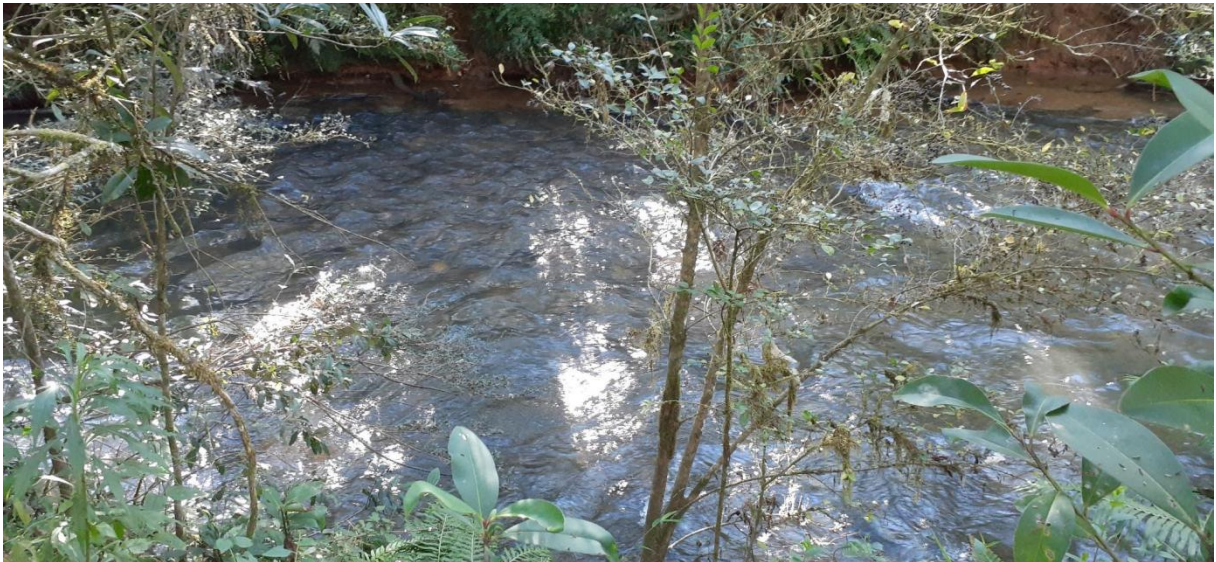
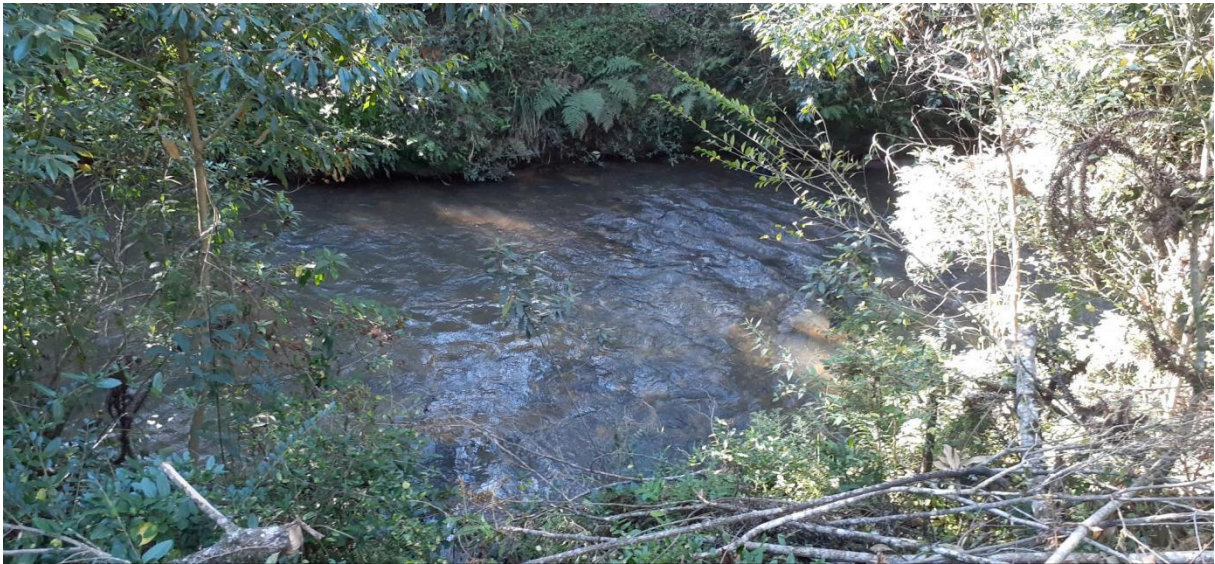
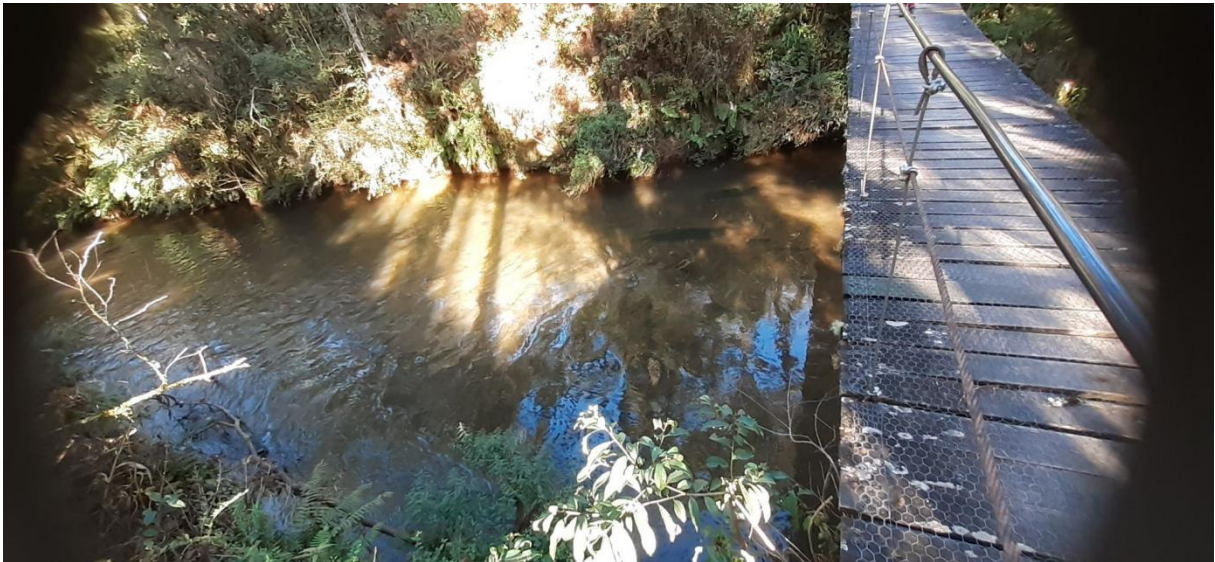
de que o nível d'água sobe bastante. Apesar disso, buscou-se encontrar trechos com menores profundidades. A localização dos pontos onde são encontradas menores profundidades no rio Sapucaí-guacu próximo ao ponto 8A, definido em escritório, é apresentada na Figura 43. Foram encontradas regiões com profundidades menores sob pontes de cabo de aço, onde são observados bancos de rochas acumulados (C0A08A_1a, C0A08A_1b, C0A08A_1c e C0A08A_1d), como pode ser observado nas Figura 44, Figura 45, Figura 46 e Figura 47.

Figura 44: Ponto C0A08A_1a. Vista sobre ponte de cabos de aço.

Figura 45: Ponto C0A08A_1b.

Figura 46: Ponto C0A08A_1c.

Figura 47: Ponto C0A08A_1d.

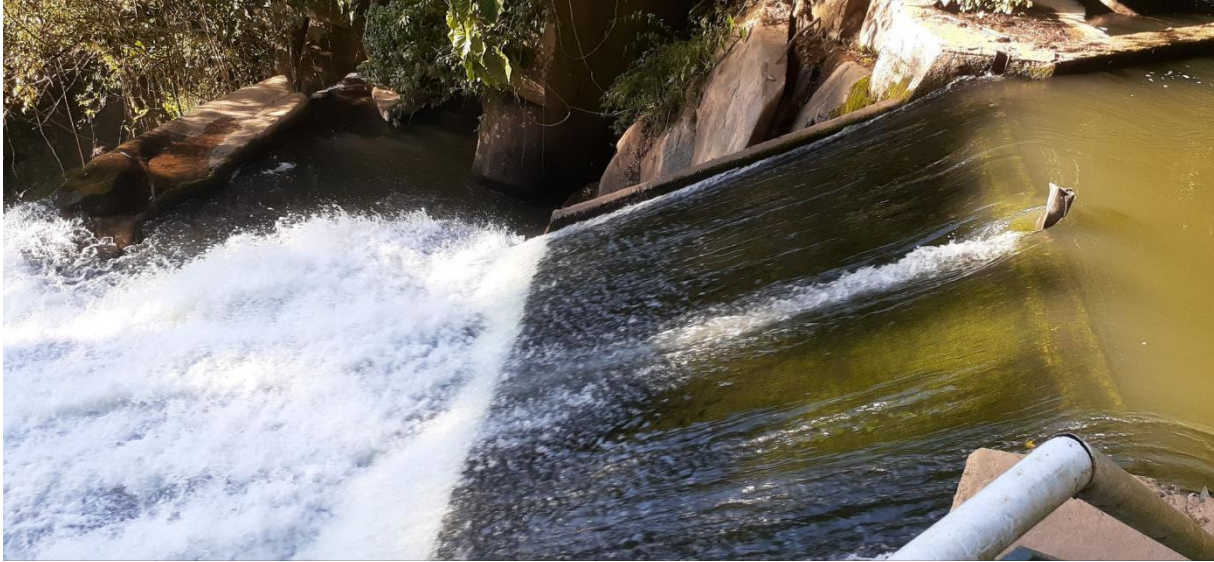
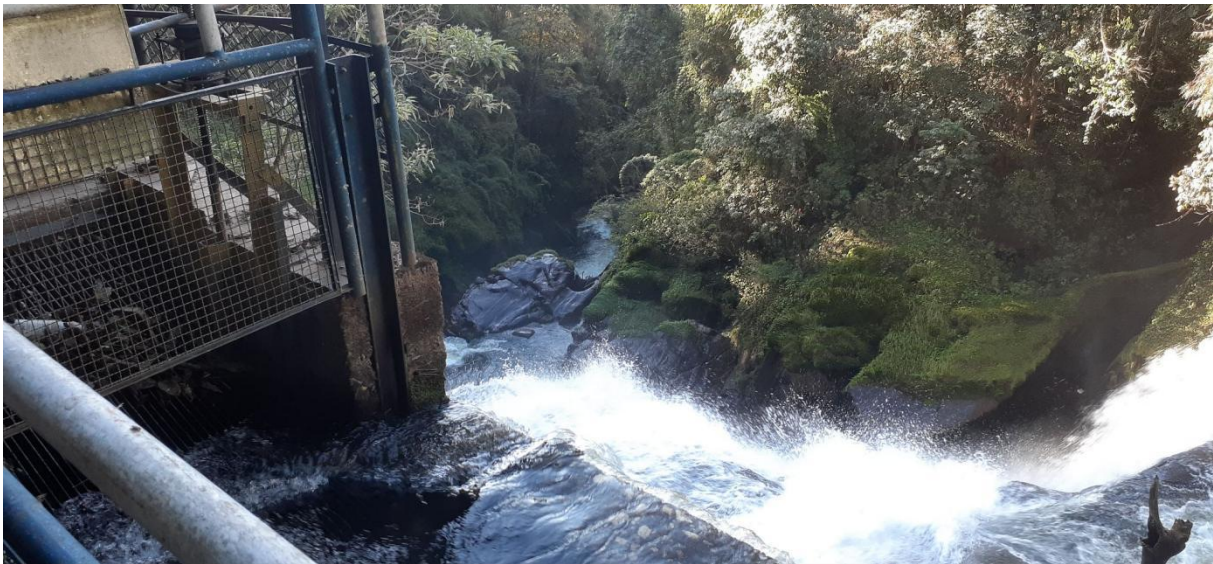
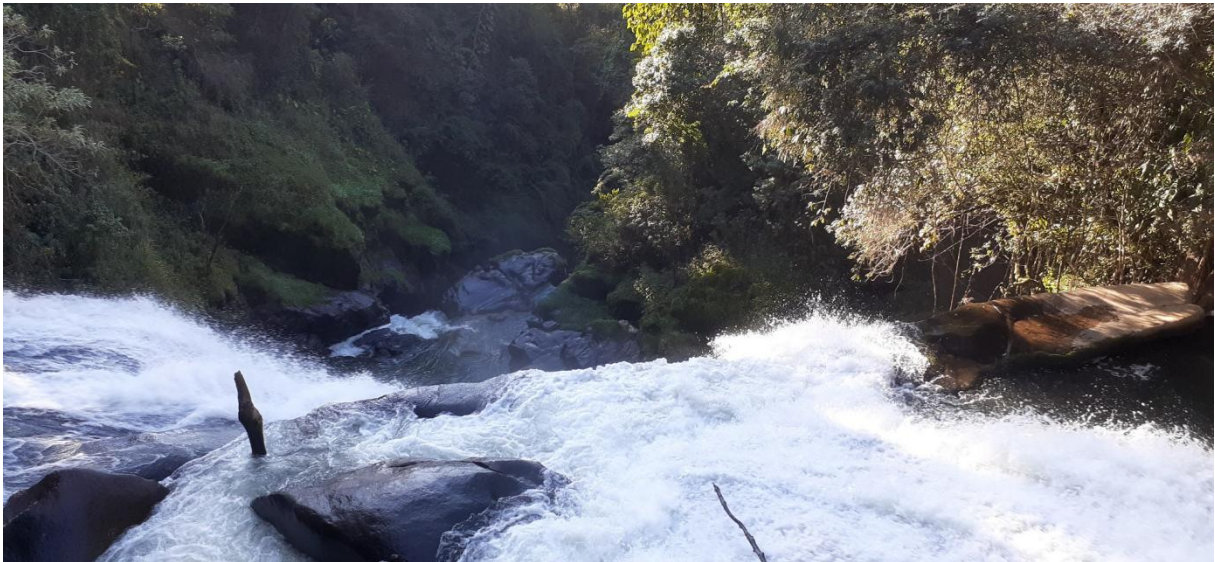
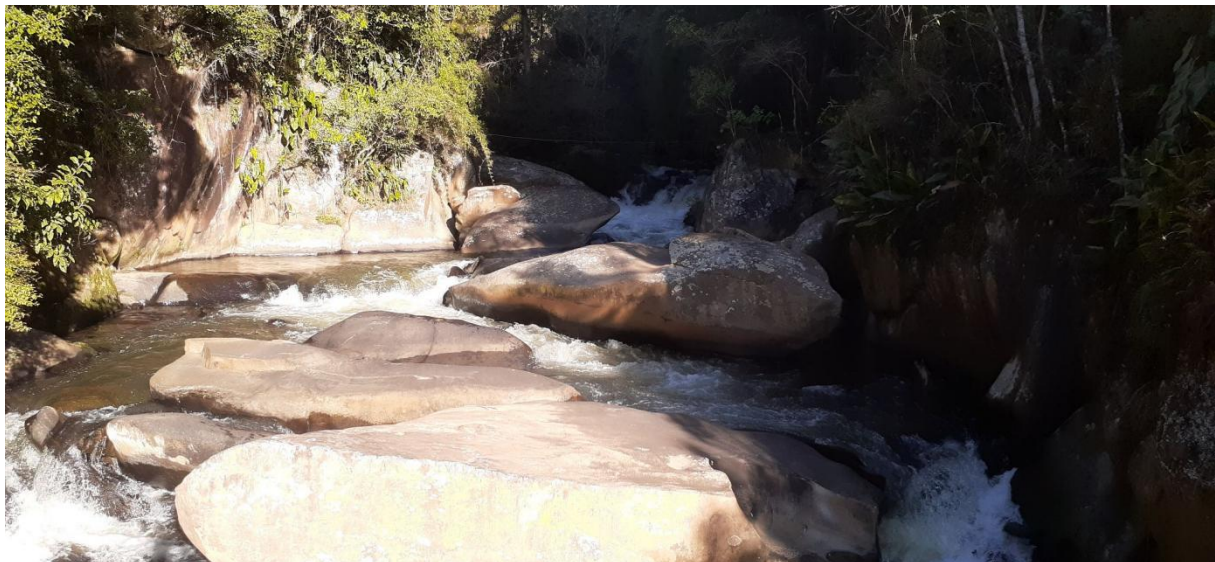
captação, há uma grande queda d'água (Figura 50 e Figura 51) e a montante, um grande volume de água (Figura 52).

Figura 49: Vertedouro na captação da Mineração Corrêa.

Figura 50: Captação na Mineração Corrêa.

Figura 51: Queda d'água após vertedouro.

Figura 52: Volume de água a montante do vertedouro.
