**RELATÓRIO DE ATIVIDADES
DESENVOLVIDAS DE MARÇO A JUNHO
DE 2023 E CAMPO 0 - VISITA DE
RECONHECIMENTO DOS PONTOS A
SEREM MONITORADOS NO PROJETO
MOSAICO DE ÁGUAS NO ESCOPO DE
FINANCIAMENTO DA FUNDAÇÃO GRUPO
BOTICÁRIO**

**MOSAICO
DE ÁGUAS**

Responsável: Thiago Carlos Lopes Ribeiro

v.CO_202308_3

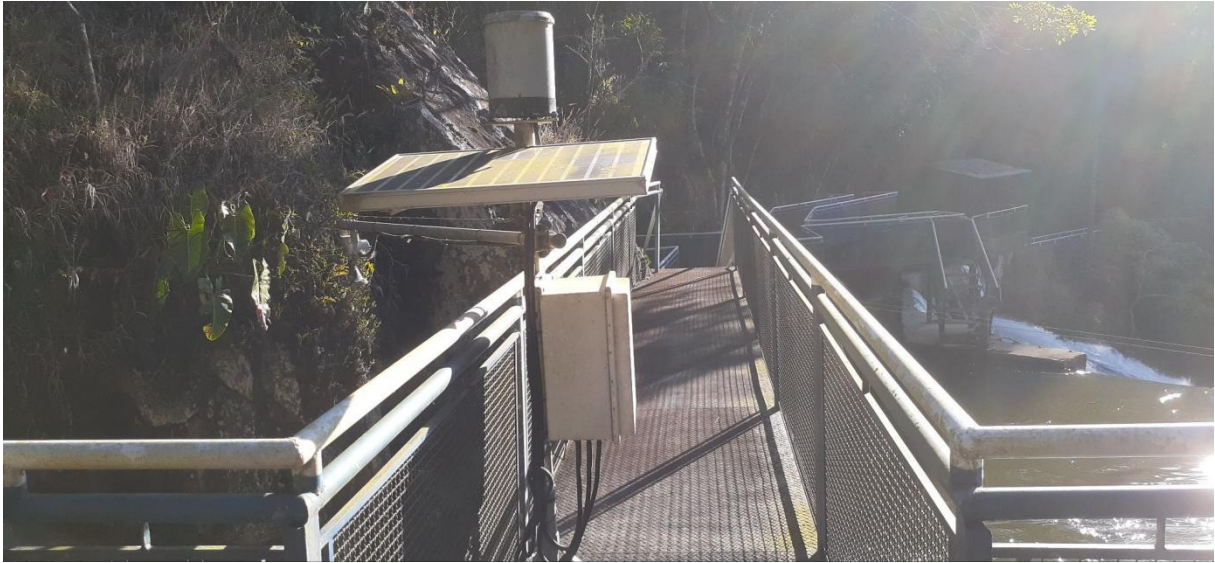
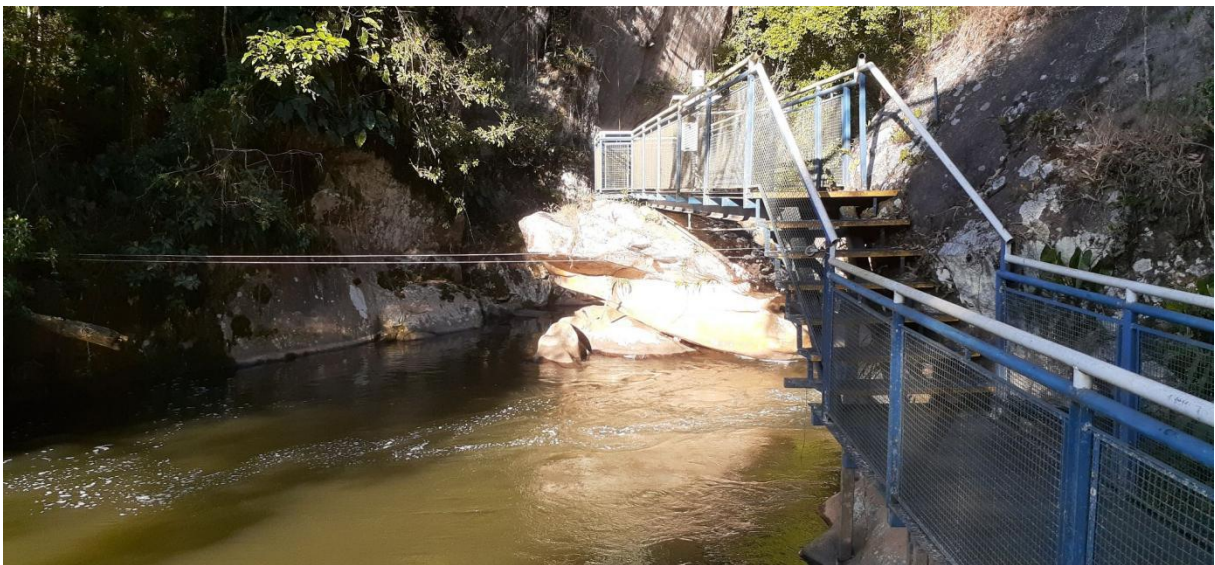
Neste ponto, há instalada uma estação hidrológica (pluviômetro e nível) do Centro Nacional de Monitoramento e Alertas de Desastres Naturais (CEMADEN) (Figura 53). O contato da mineradora com o CEMADEN é o senhor Javier Tomasella (javier.tomasella@cemaden.gov.br). Segundo informado por Rafael, gerente na mineradora Corrêa, o CEMADEN realizou medidas de vazão utilizando molinete embarcado, fazendo uso do cabo de aço que pode ser observado na Figura 54. No local, ainda encontra-se instalados os cabos de aço, utilizados para as medições do CEMADEN.

Figura 53: Estação hidrológica do CEMADEN instalada na tomada d'água da Mineração Corrêa.

Figura 54: Passarela onde se encontra instalada a estação do CEMADEN.

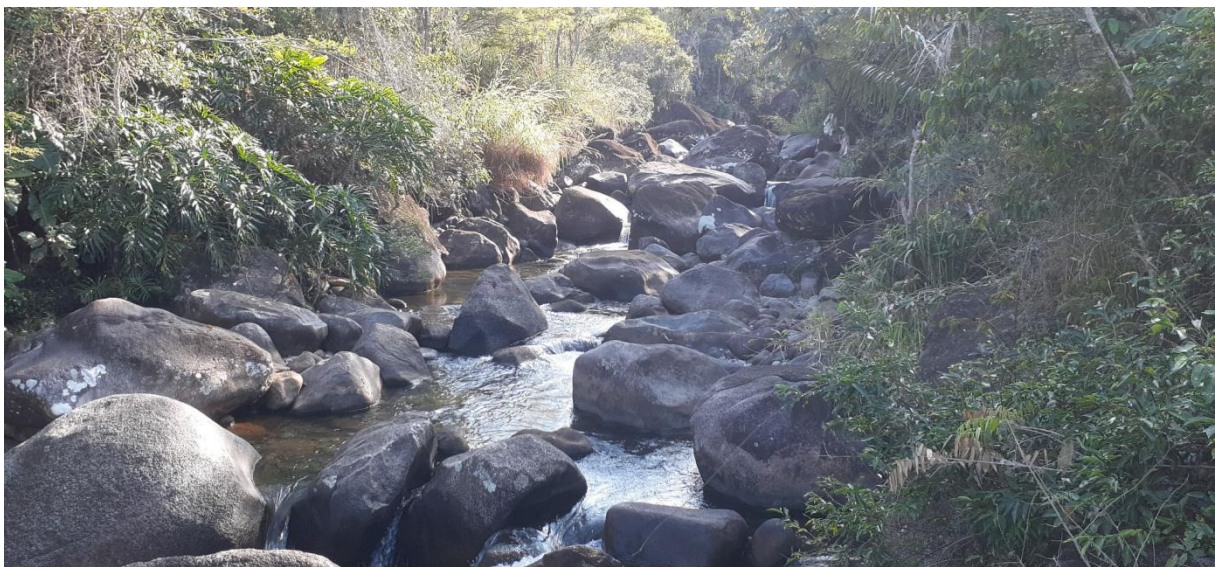
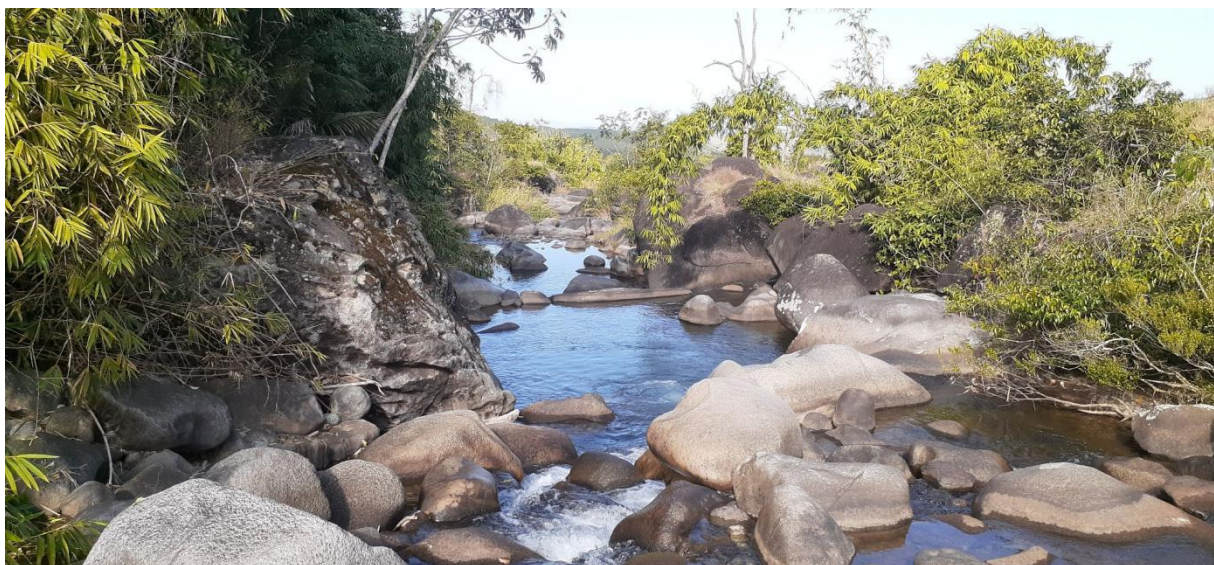
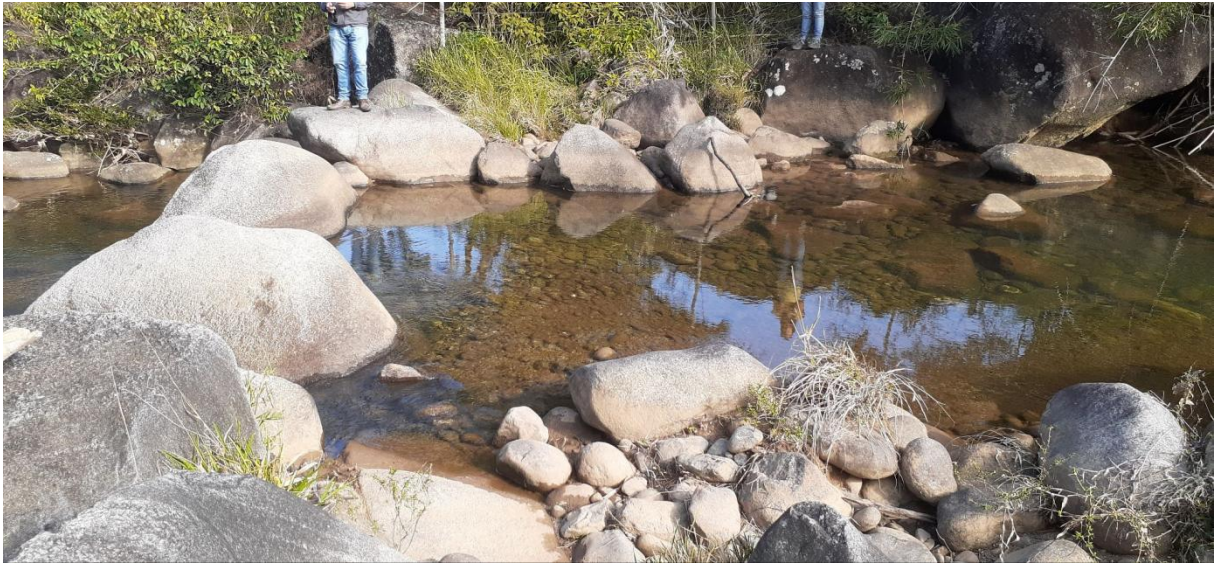
São encontrados seixos e rochas no leito do rio no ponto C0A02A_1a e C0A02A_1b e a velocidade dos fluxos são baixas (Figura 56 e Figura 57). Apesar de se encontrarem várias seções, em que julga-se possível a realização de monitoramento de vazões com o molinete, há preocupações com o baixo fluxo existente (Figura 58). Segundo informado por João, funcionário da fazenda, embora o nível d'água se eleve no período de cheias, as maiores variações ocorrem apenas durante as chuvas.

Figura 56: Rochas no curso rio Claro. Visão contra o fluxo.

Figura 57: Rochas no rio Claro. Visão a favor do fluxo.

Figura 58: Seção de possível realização do monitoramento de vazões.

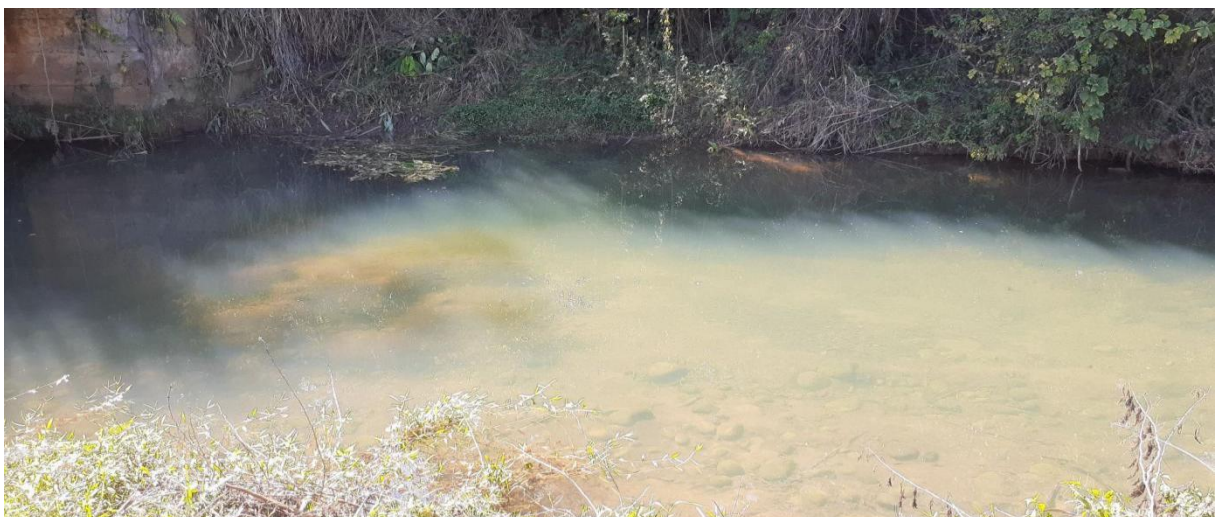
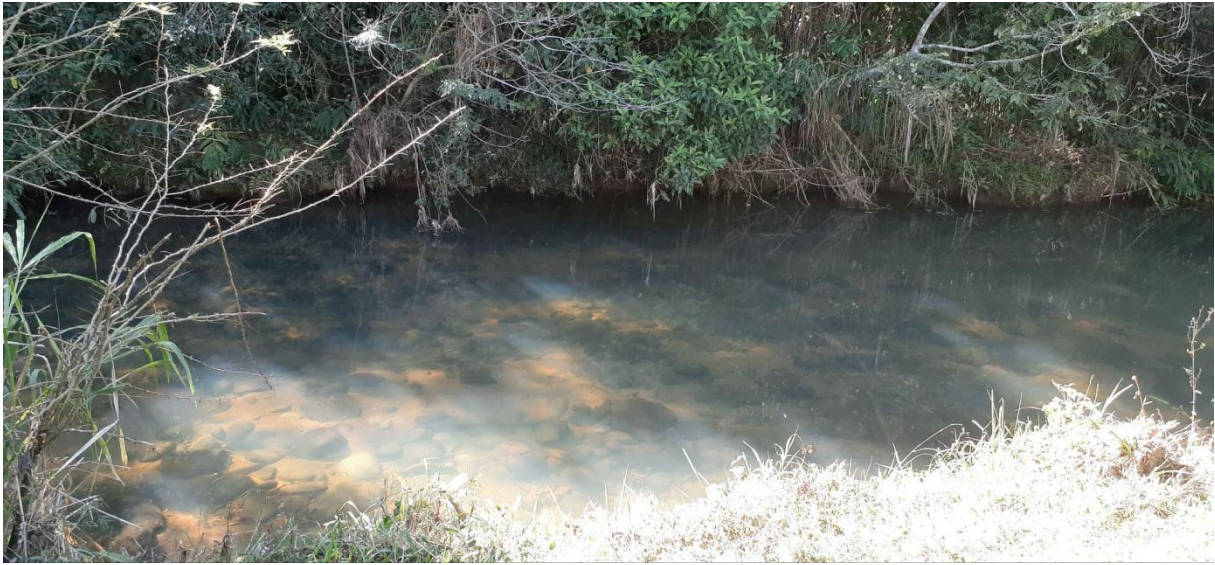
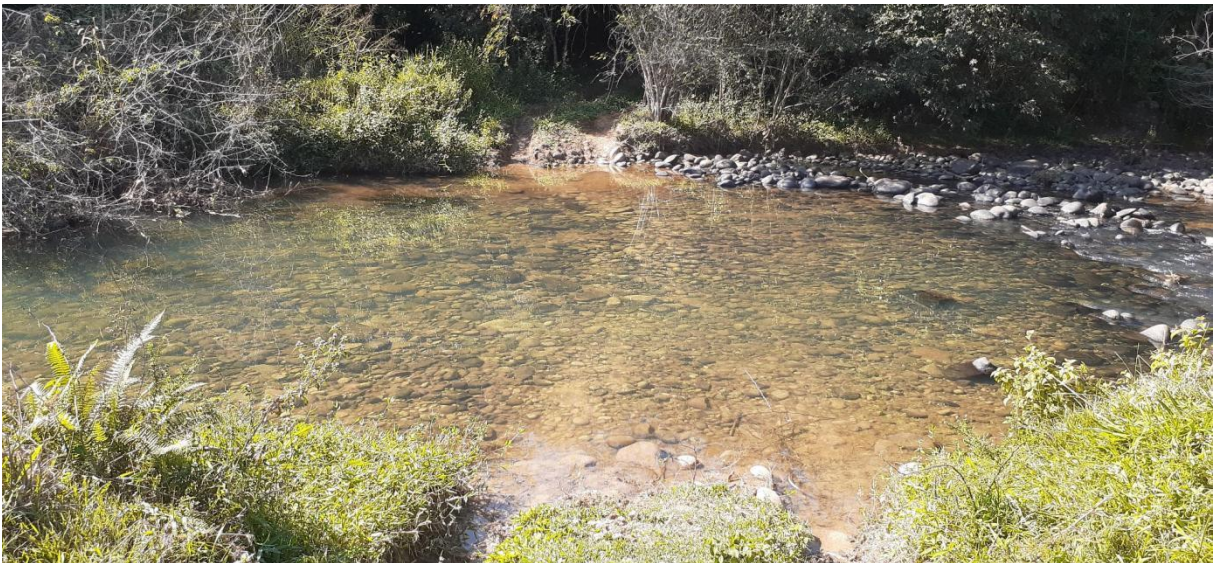
Neste ponto são encontrados seixos e areia no leito do rio Claro. Julga-se possível o estabelecimento de várias seções para o monitoramento de vazões neste ponto, não devendo haver maiores problemas para a realização da atividade (Figura 60, Figura 61 e Figura 62).

Figura 60: Ponto C0A02B_1a. Vista lateral.

Figura 61: Ponto C0A02B_1b. Vista lateral.

Figura 62: Ponto C0A02B_1c. Vista lateral.
