Relatório de medições de vazões e qualidade *in situ*. Campo 2/6 (Setembro de 2023) - 26 a 29 de Setembro de 2023. Projeto Mosaico de Águas no escopo do financiamento da Fundação Grupo Boticário.

Relatório de medições de vazões e qualidade *in situ*. Campo 2/6 (Setembro de 2023) - 26 e 29 de Setembro de 2023.

Este documento relata a execução das atividades para determinação das vazões e medições dos parâmetros de qualidade *in situ*, nos Arranjos de monitoramento definidos no contexto do Projeto Mosaico de Águas e financiado pela Fundação Grupo Boticário entre os dias 25 e 29 de Setembro de 2023 (Campo 2/6).

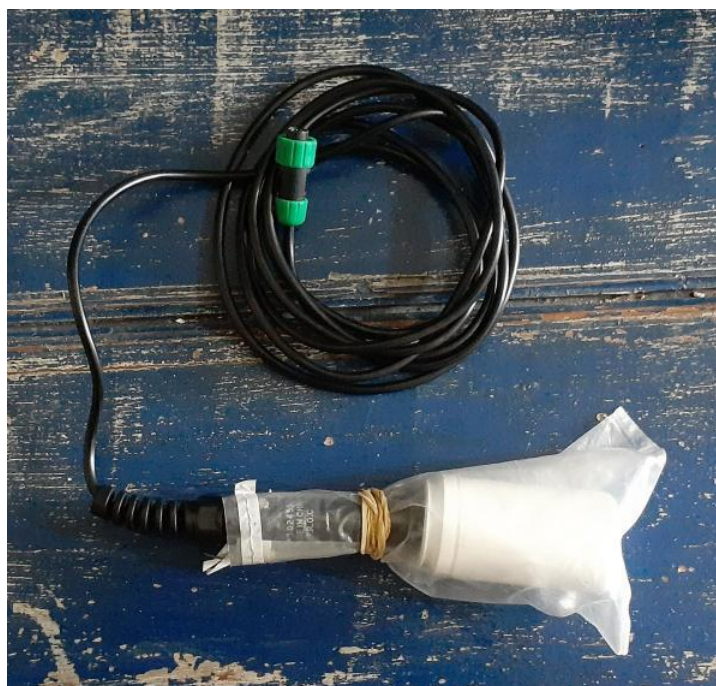
As pontas de prova de OD foram mantidas em um ambiente de ar saturado. Para preparação deste ambiente foi utilizado um potinho plástico com uma esponja umedecida em água desmineralizada. A ponta de prova de OD foi mantida dentro desse potinho, por sua vez armazenadas em uma sacola plástica e fechada com elástico durante toda a atividade de campo, conforme Figura 2. Já as pontas de prova de pH e condutividade foram mantidas em uma solução tampão de pH7+KCl e água desmineralizada, respectivamente.

Figura 2: Preparação da ponta de prova de OD para transporte.

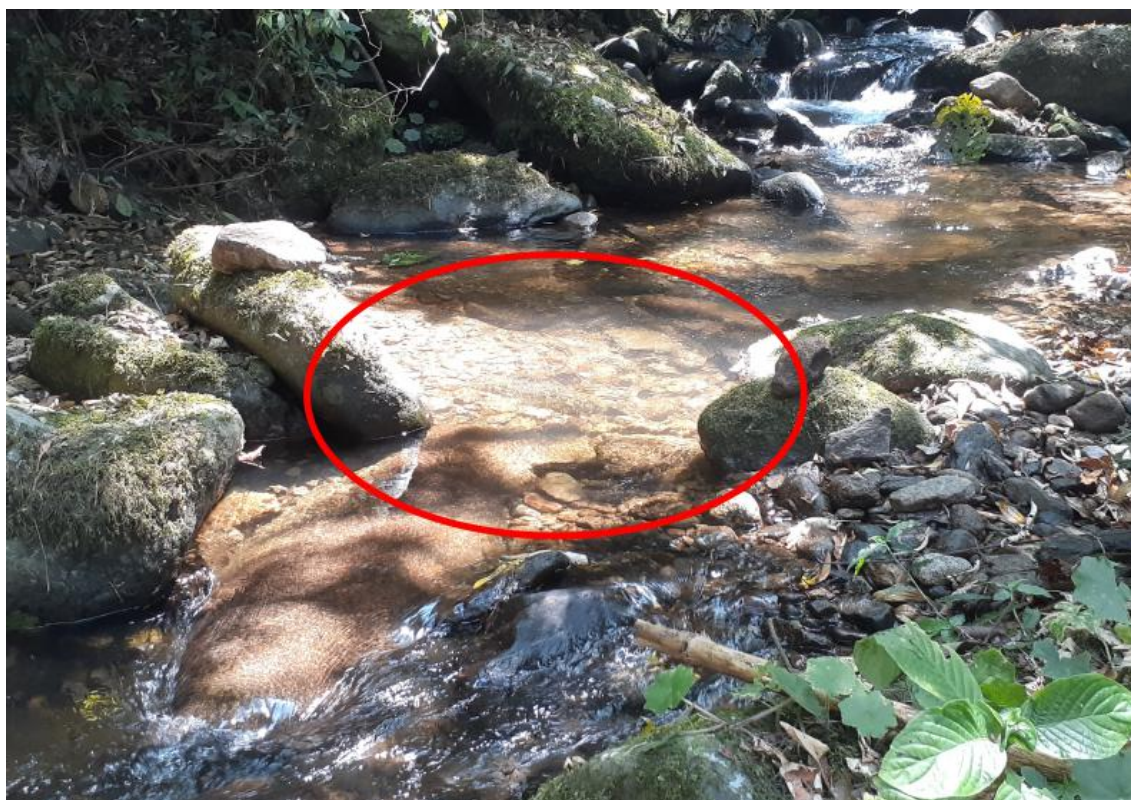
A seção utilizada no Campo 2/6 (Setembro de 2023) está situada em um estreitamento do curso d'água que, embora não possuam margens bem definidas, concentravam todo o fluxo (Figura 6). A profundidade média na seção é de 0,205 m, sendo a mínima de 0,140 m e a máxima de 0,330 m (Figura 7 e Tabela 3). A distância entre as margens foi de 0,714 m.

Figura 6: Seção utilizada para medição de vazões. Campo 2/6 (Setembro de 2023). Vista contra o fluxo

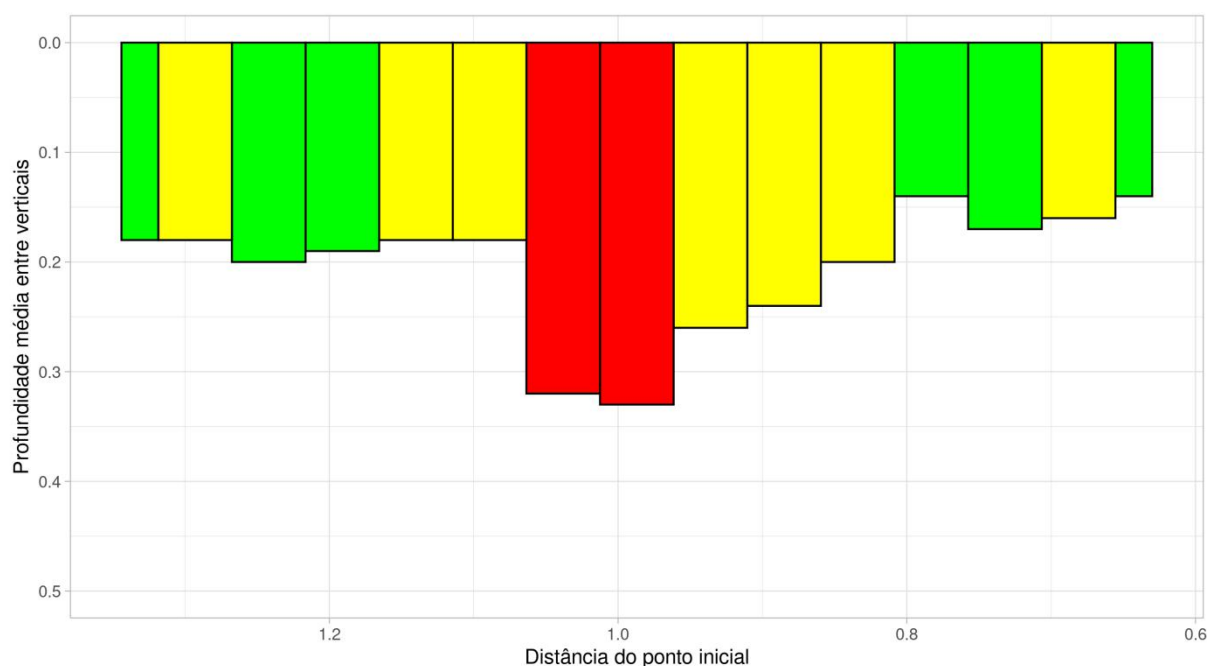
Conforme observado na Tabela 4, as medições das velocidades de fluxo foram realizadas em 15 verticais. A identificação das verticais também corresponde a identificação dos segmentos. Todas as medições de velocidades foram realizadas a 0,6p (60% da profundidade na vertical). A velocidade média entre as verticais nesta seção foi de 0,233 m/s, sendo a mínima de 0,145 m/s e a máxima de 0,340 m/s. Foram registradas velocidades inferiores aos valores mínimos de calibração nas verticais 2, 3, 9, 11, 12 e 14 (Figura 4). A média de vazão entre os segmentos de seção foi de 0,0024 m³/s, sendo a mínima de 0,0009m³/s e a máxima de 0,0057 m³/s. Houve concentração superior a 10 % da vazão total nos segmentos 7 (16,30 %) e 8 (13,13 %) (Figura 7). A vazão encontrada na seção correspondente ao ponto 7A foi de 0,035 m³/s.

Figura 7: Representação do perfil da seção utilizada para as medições referente ao ponto 7A e indicações da concentração de vazão em cada segmento de seção (verde: < 5%, amarelo: < 10% e vermelho > 10%).

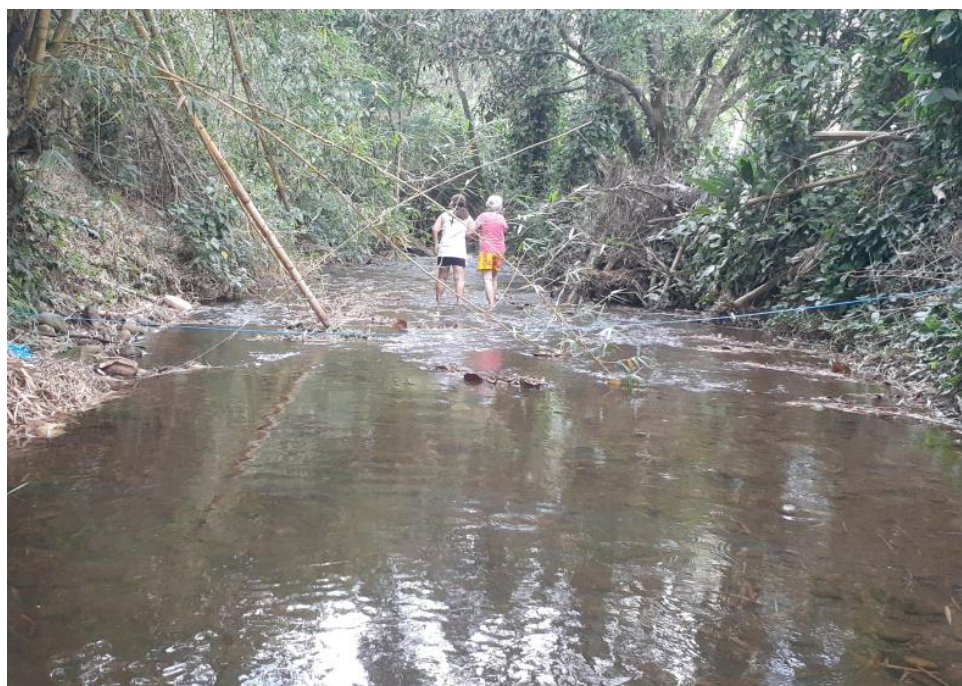
Figura 10: Trecho do Córrego das Couves utilizado para a medição de vazões pelo método do flutuador no ponto 7B. Campo2/6 (Setembro de 2023).

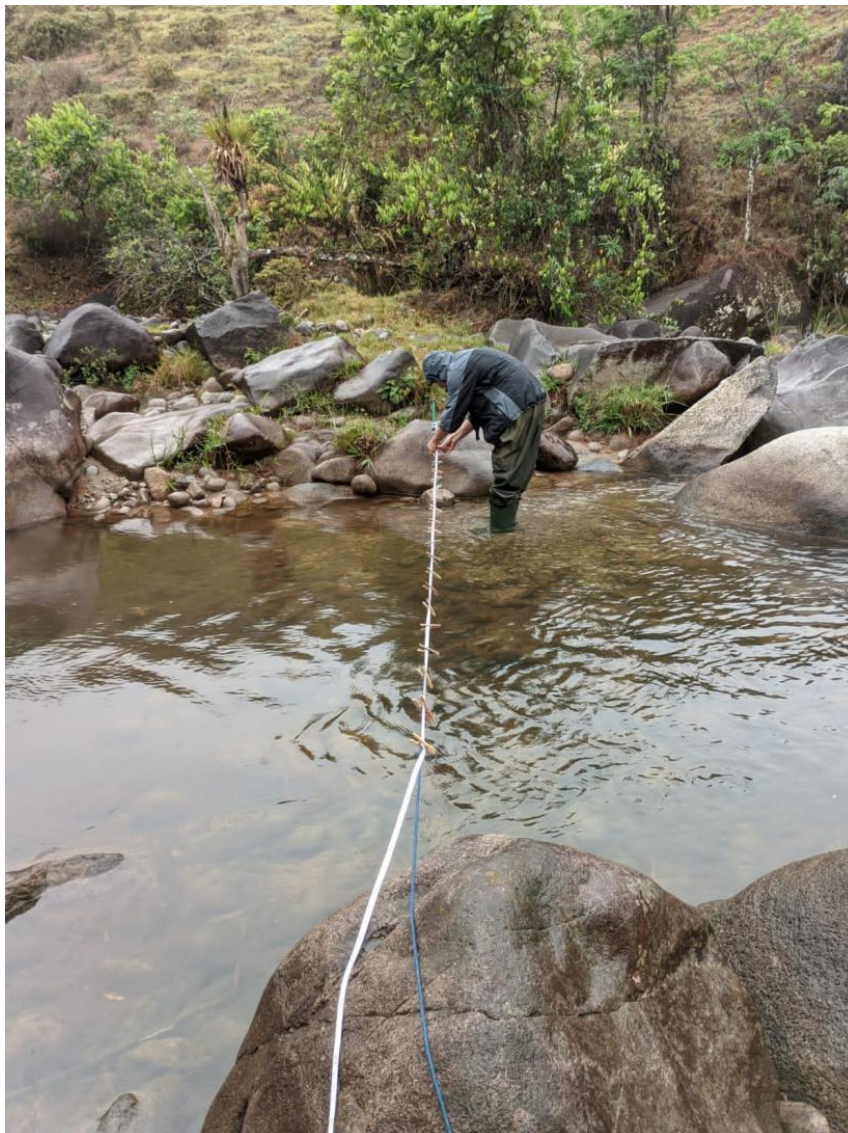
Apesar da necessidade de se remover algumas rochas que interferiam no fluxo de água na seção (por causar turbulências ou impedir o fluxo), nem todas foram passíveis de serem

removidas. A seção correspondente ao ponto 2A (definido em escritório) é apresentada na Figura 18.

Figura 18: Seção utilizada para a medição de vazões no ponto 2A. Campo 1/6 (julho de 2023).

A profundidade média na seção é de 0,173 m , sendo a mínima 0,070 m e a máxima de 0,320 m. A distância entre as margens foi de 4,75 m (Tabela 15).

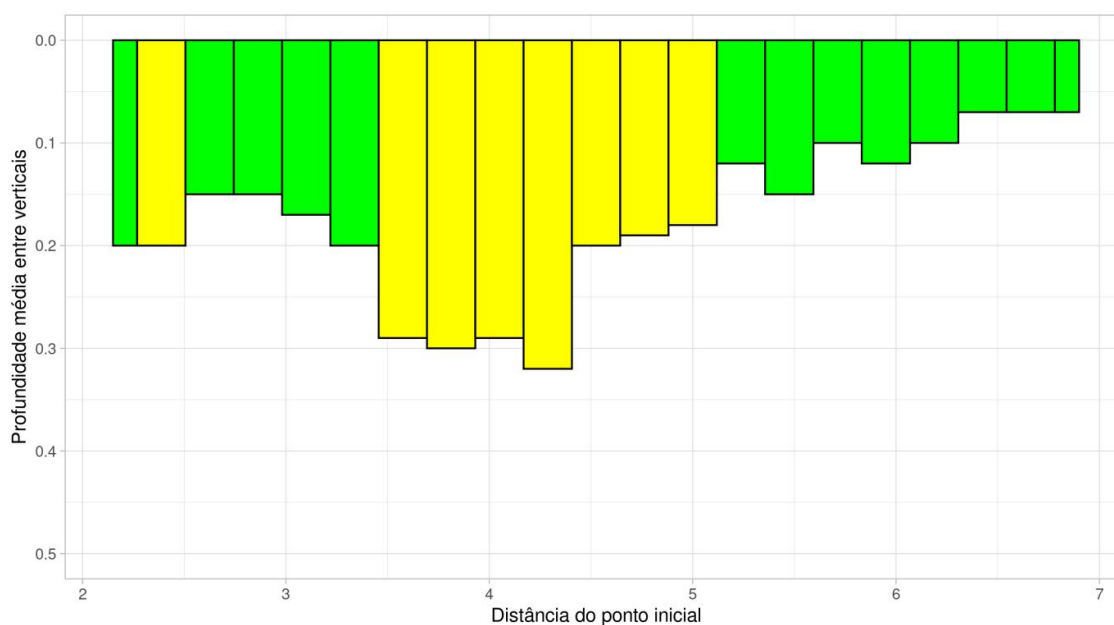
Figura 19: Representação do perfil da seção estabelecida referente ao ponto 2A (seção média) e indicações da concentração de vazão em cada segmento de seção (verde: < 5%, amarelo: < 10% e vermelho > 10%).

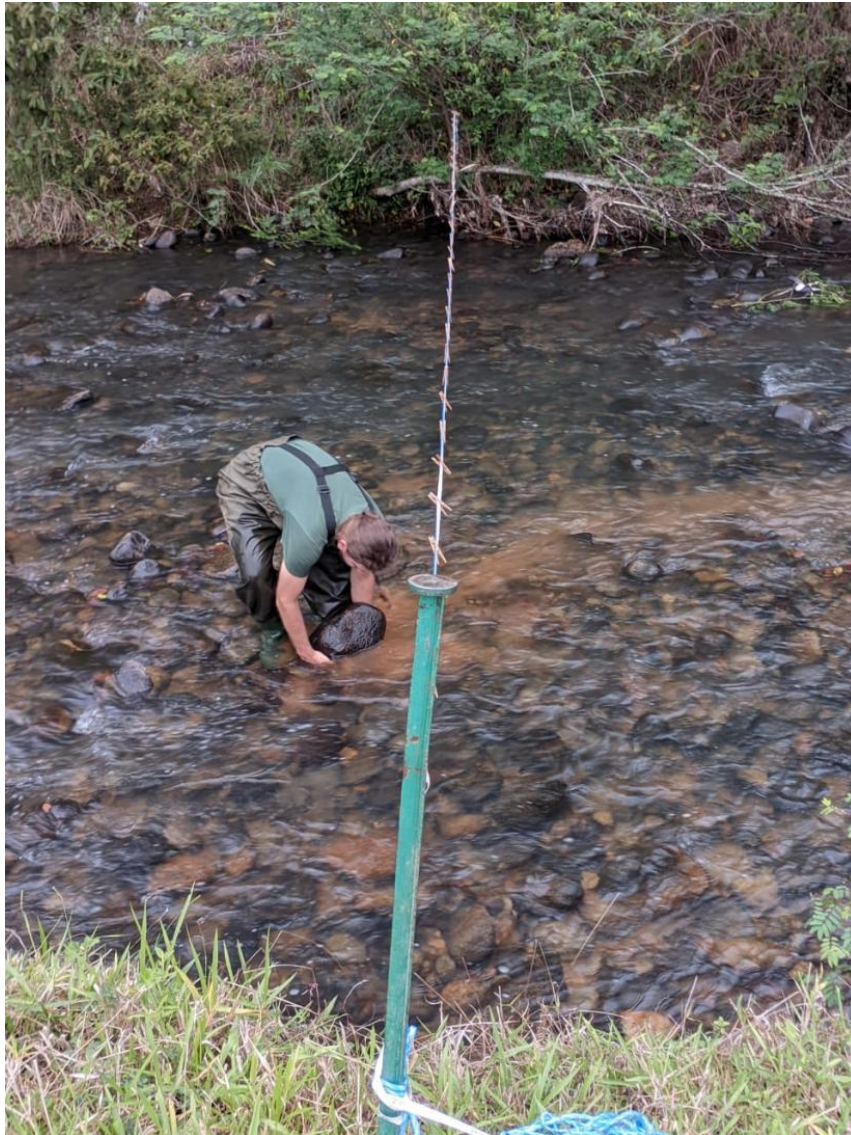
A seção utilizada no Campo 2/6 (Setembro de 2023) possui muitas rochas em seu leito. Foi necessário a remoção de rochas que interferiam no fluxo de água na seção, porém nem todas as rochas foram possíveis de serem removidas (Figura 21).

Figura 21: Seção utilizada para a medição de vazões no ponto 2B. Campo 1/6 (julho de 2023).

A profundidade média na seção é de 0,111 m , sendo a mínima de 0 m e a máxima de 0,20 m. A distância entre as margens foi de 11,25 m. Nas verticais 18 e 27 a hélice do

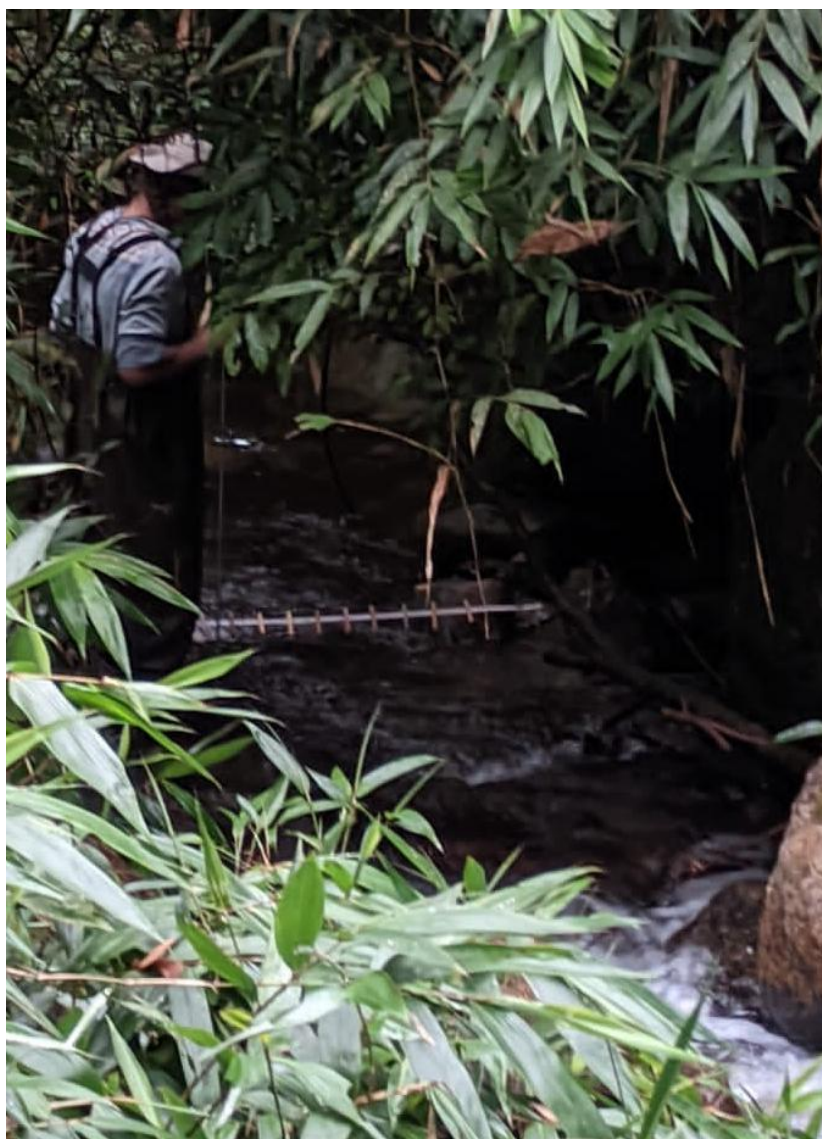
Na Figura 24 é apresentada a seção utilizada para as medições no ponto 3A.

Figura 24: Seção utilizada para a medição de vazões no ponto 3A. Campo 1/6 (julho de 2023)

A profundidade média na seção é de 0,197 m, sendo a mínima de 0,080 m e a máxima de 0,280 m. A distância entre as margens foi de 0,8 m (Tabela 21).

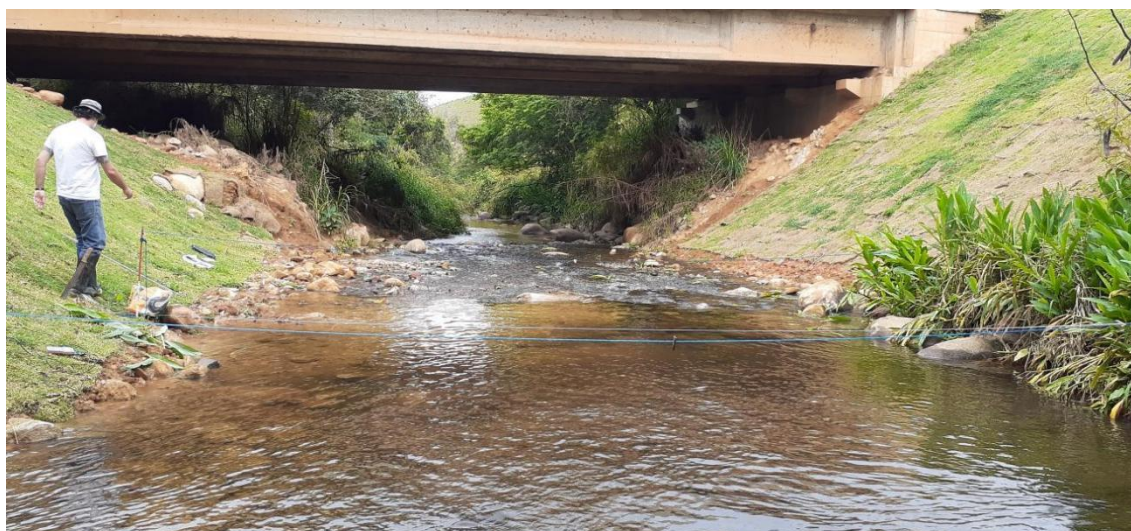
Figura 28: Seção utilizada para a medição de vazões no ponto 3B. Campo 1/6 (julho de 2023)

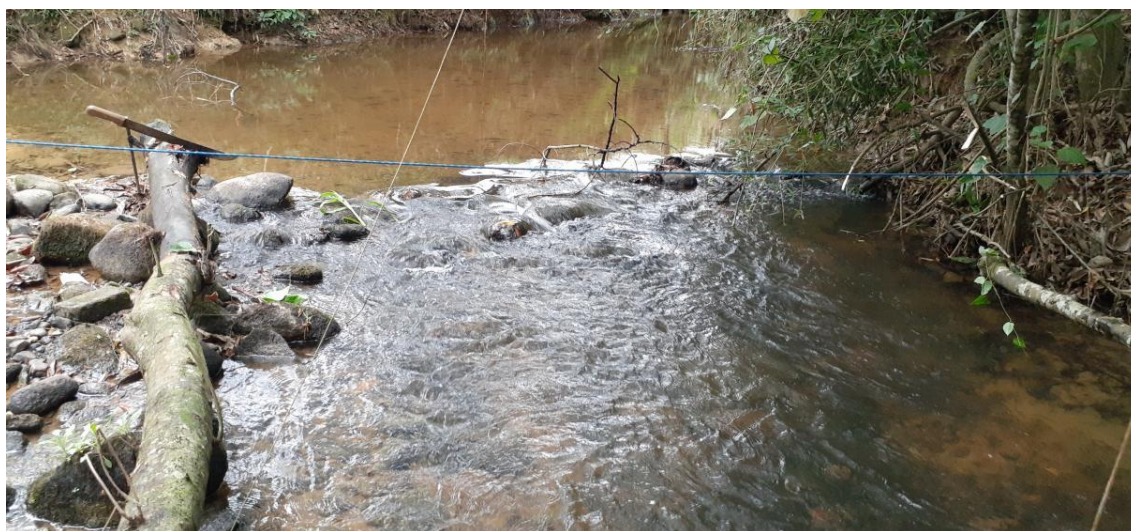
A seção utilizada para a determinação de vazão correspondente ao ponto 3C (definido em escritório) está localizada exatamente no mesmo ponto onde as medições foram realizadas no Campo 1/6 (Julho de 2023), conforme pode ser observado na Figura 29. A seção utilizada para as medições é apresentada na Figura 30.

Figura 30: Seção utilizada para a medição de vazões no ponto 3C. Campo 1/6 (julho de 2023). Foto panorâmica.
