Relatório de medições de vazões e qualidade *in situ*. Campo 1/6 (Julho de 2023) - 24 a 27 de Julho de 2023 e 10 de Agosto de 2023. Projeto Mosaico de Águas no escopo do financiamento da Fundação Grupo Boticário.

**MOSAICO
DE ÁGUAS**

Relatório de medições de vazões e qualidade *in situ*. Campo 1/6 (Julho de 2023)

Este documento relata a execução das atividades de medições das velocidades para determinação das vazões e medições dos parâmetros de qualidade *in situ*, nos Arranjos de monitoramento, definidos no contexto do Projeto Mosaico de Águas e financiado pela Fundação Grupo Boticário, entre os dias 24 e 27 de julho e no dia 10 de agosto (primeiras medições), bem como alguns relatos referente as condições dos equipamentos utilizados.

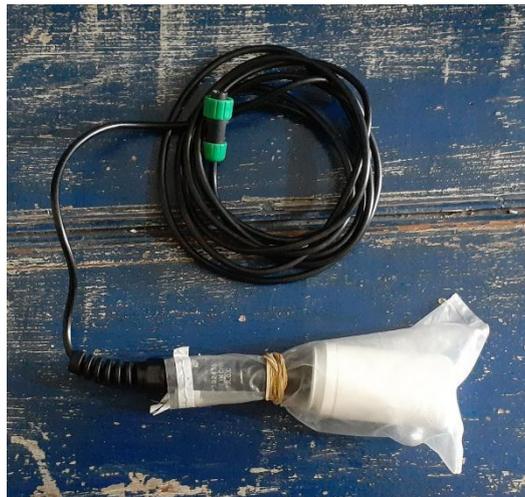
As pontas de prova de OD foram mantidas em um ambiente de ar saturado. Para preparação deste ambiente foi utilizado um potinho plástico com uma esponja umedecida em água desmineralizada. A ponta de prova de OD foi mantida dentro deste potinho, por sua vez armazenadas em uma sacola plástica e fechada com elástico durante toda a atividade de campo, conforme Figura 1. Já as pontas de prova de pH e condutividade foram mantidas em uma solução tampão de pH7+KCl e água desmineralizada, respectivamente.

Figura 1: Preparação da ponta de prova de OD para transporte.

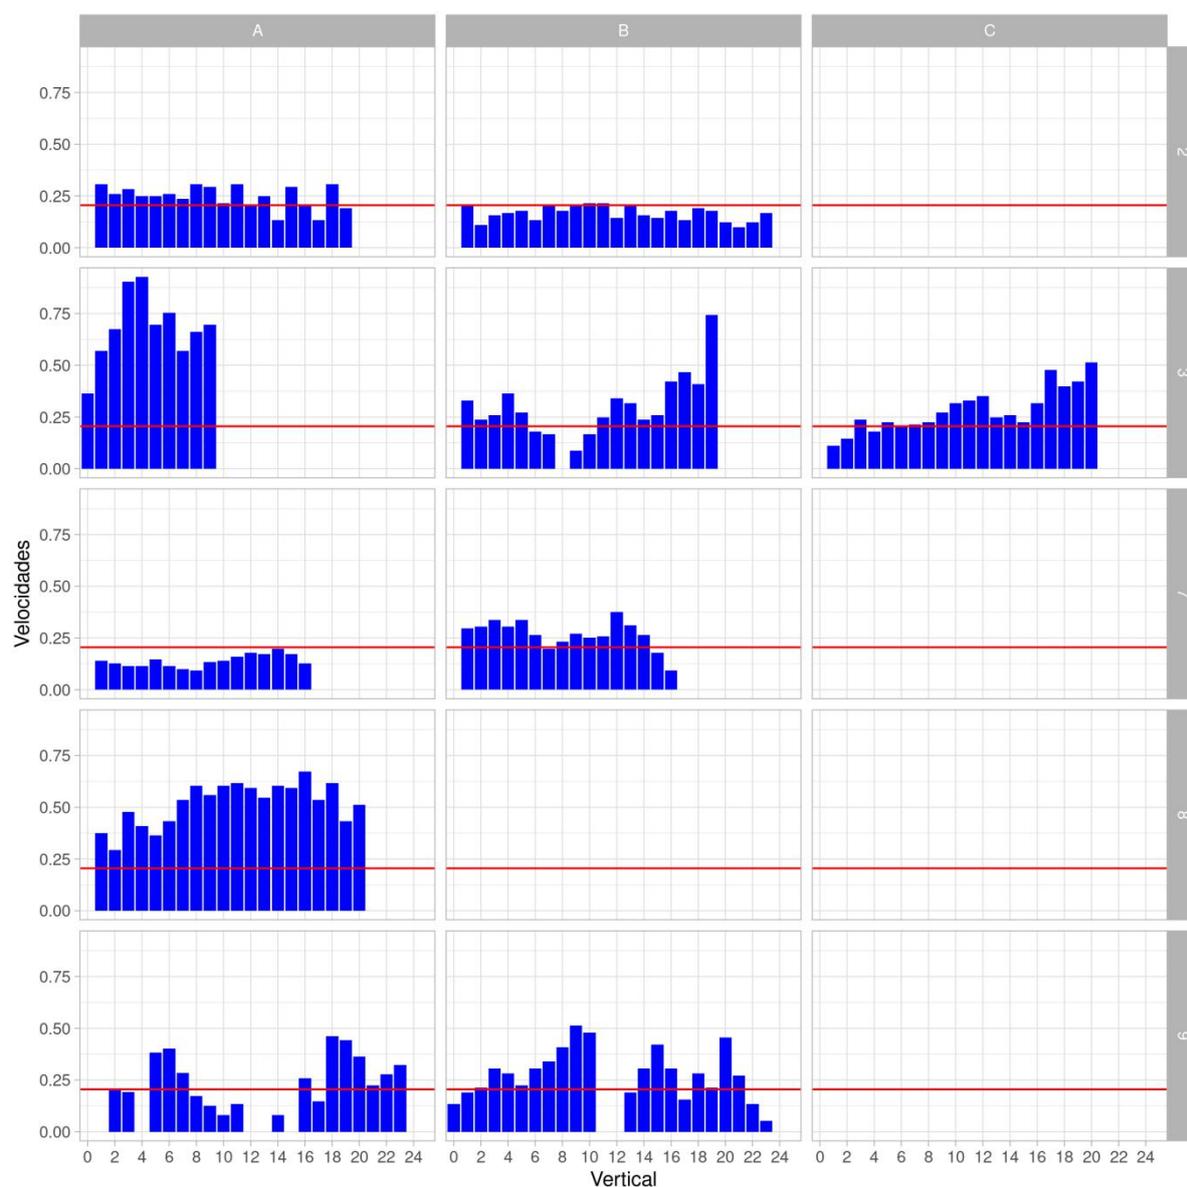
Destaca-se que as características encontradas nos pontos medidos (baixa velocidade de fluxo e turbulência) afetam significativamente as medições de velocidade realizadas com o molinete. Muitos valores de velocidade obtidos são inferiores ou estão próximos ao limite do intervalo de valores garantidos pelo fabricante (0,205 m/s) (Figura 1). As seções dos pontos 3A e 8A são as únicas que apresentaram todos os valores de velocidade superiores ao limite mínimo. Já os pontos 7A e 2B são aqueles que apresentaram todos os valores de velocidade na seção, inferiores ou limiares ao limite. Os demais pontos apresentaram valores acima e abaixo do limite.

Figura 1: Comparação entre as velocidades aferidas no Campo 1/6 (julho de 2023) e o limite inferior garantido pelo fabricante de correspondência entre as rotações por segundo da hélice do molinete e valores de velocidade.

Todas as velocidades medidas nesta seção apresentaram valores inferiores a velocidade mínima garantida pelo fabricante (0,205m/s) (Figura 1).

Houve registros de velocidade inferiores a velocidade mínima de detecção garantida pelo fabricante (0,205 m/s) nas verticais 7, 15 e 16 (Figura 1).

Houve registros de velocidade inferiores a velocidade mínima de detecção garantida pelo fabricante (0,205m/s) nas verticais 14, 17 e 19. As demais verticais apresentaram valores limiares à este limite (Figura 1). As medições de velocidades de fluxo foram realizadas em 19 verticais (21 considerando as verticais na margem). A velocidade média encontrada foi de 0,246 m/s, sendo a mínima de 0,133 m/s e a máxima de 0,305 m/s.

Houve registros de velocidade abaixo dos valores mínimos de detecção garantidos pelo fabricante em todas as verticais, com exceção das verticais 10 e 11, embora os valores sejam limiares (ambas com 0,213 m/s) (Figura 1). As velocidades foram medidas em 23 verticais (25 considerando as margens). A velocidade média encontrada foi de 0,165 m/s, sendo a mínima de 0,098 m/s e a máxima de 0,2013 m/s.

Houve registros de velocidade inferiores a velocidade mínima de detecção garantida pelo fabricante (0,205 m/s) nas verticais de 1 a 3, 7 a 14 e 16 (Figura 1). As medições de velocidade de fluxo foram realizadas em 23 verticais (24 desconsiderando a vertical da margem esquerda). A velocidade média encontrada foi de 0,198 m/s, sendo a mínima de 0 m/s e a máxima de 0,462 m/s.

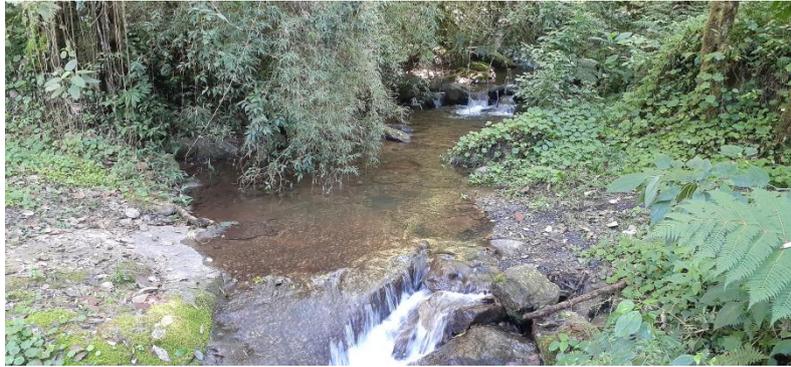
A seção está localizada a poucos metros de um pequeno desnível, criando uma pequena queda d'água (Figura 3). A profundidade média na seção é de 0,181 m (desconsiderando as margens), sendo a menor profundidade de 0,150 m e a maior de 0,250 m

(Figura 4). A distância entre as margens foi de 3,7 m. As medições de velocidade foram concentradas em um trecho de 2,2 m. Não havia obstáculos (rochas acima do nível d'água) na seção.

Figura 3: Seção utilizada para medição de vazões. Campo 1/6 (julho de 2023).

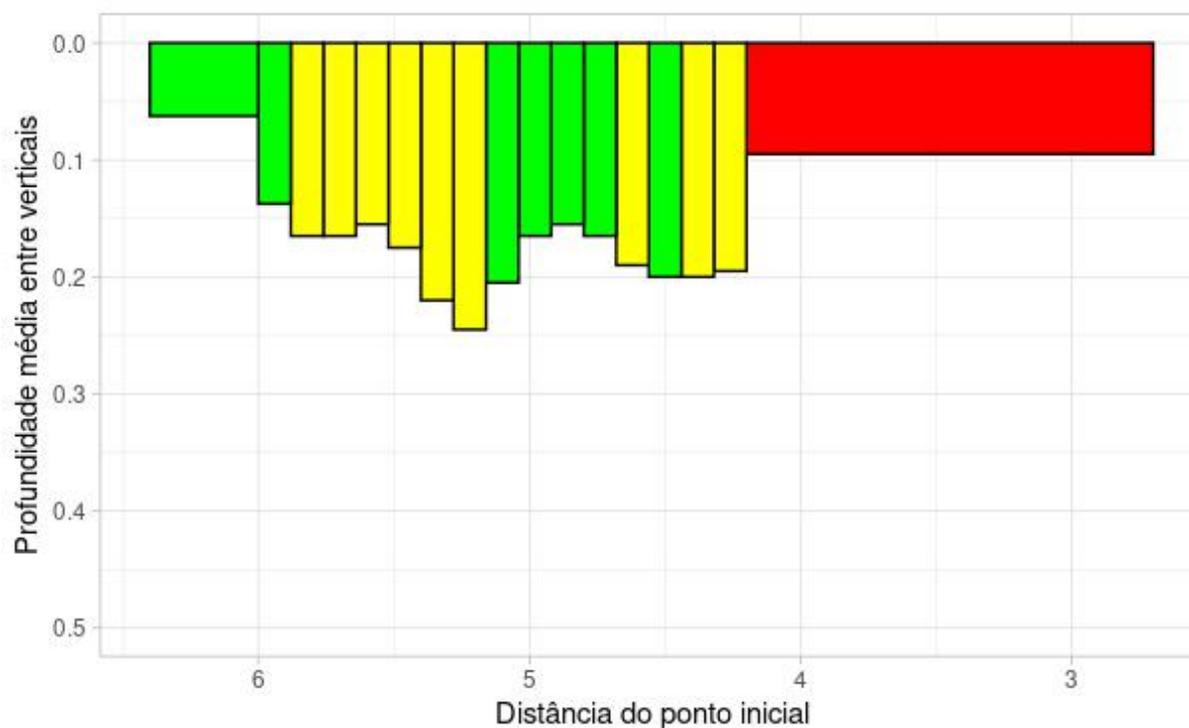
Foram delimitados 17 segmentos de seção. A média de vazão entre os segmentos de seção foi de 0,0033m³/s, sendo a mínima de 0,0015m³/s e a máxima de 0,0099m³/s. Houve concentração superior a 10 % da vazão total no segmento entre as verticais 0 e 1 (17,44%) (Figura 4). Neste segmento as velocidades do fluxo eram muito baixas, de tal forma que não foram suficientes para colocar a hélice do molinete em movimento, o que foi possível apenas a 1,5m da margem. Por isso este segmento apresentou maior comprimento horizontal. A concentração de vazão neste segmento se deve a área equivalente retangular média (Figura 4). A vazão encontrada na seção correspondente ao ponto 7A foi de 0,057m³/s.

Figura 4: Representação do perfil da seção estabelecida referente ao ponto 7A e indicações da concentração de vazão em cada segmento de seção (verde: < 5%, amarelo: < 10% e vermelho > 10%).

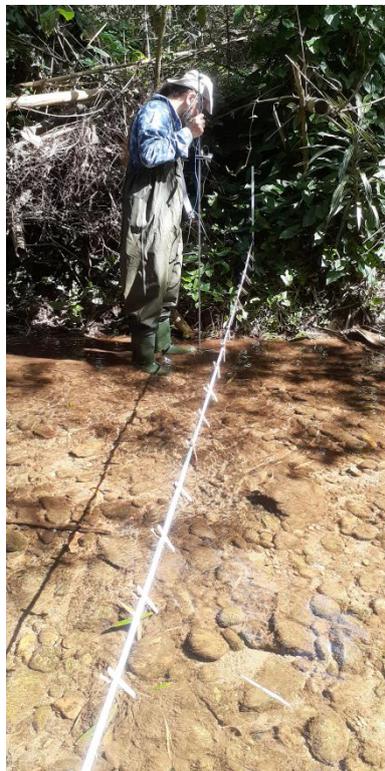
Neste trecho o córrego das Couves apresenta margens bem definidas e a seção está a aproximadamente a 50m da ponte (Figura 6 e Figura 7) e 20 m do rio do Peixe. A profundidade média na seção é de 0,143 m (desconsiderando as margens), sendo a menor 0,075 m e a maior profundidade de 0,22 m (Figura 8). A distância entre as margens foi de 5,4 m. As medições de velocidade foram concentradas em um trecho de 4,2 m.

Figura 7: Seção utilizada para a medição de vazões no ponto 7B. Campo 1/6 (julho de 2023).

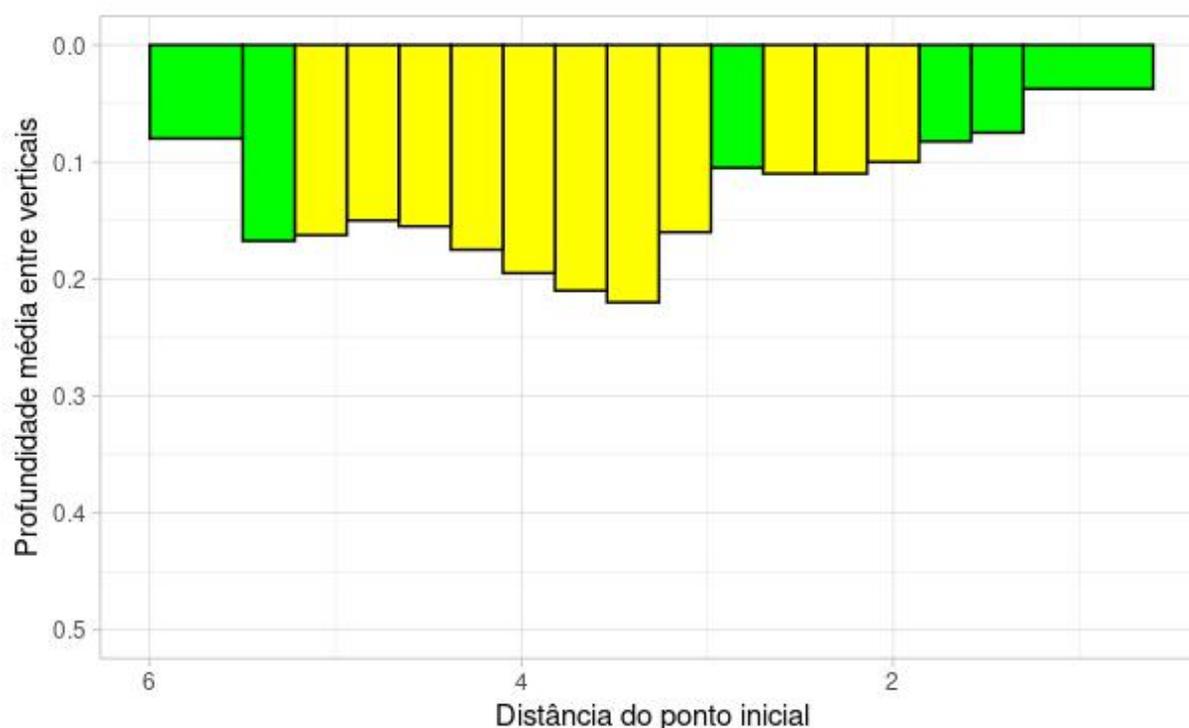
As medições da velocidade do fluxo foram realizadas em 16 verticais (18 considerando as verticais na margem). A velocidade média encontrada foi de 0,057 m/s, sendo a mínima de 0,003 m/s e a máxima de 0,088 m/s.

A média de vazão entre os segmentos de seção foi de 0,01 m³/s, sendo a mínima de 0,0019 m³/s e a máxima de 0,015 m³/s. Não houve concentração de vazões superiores a 10 % nos segmentos de seção. A vazão encontrada na seção correspondente ao ponto 7B foi de 0,168 m³/s.

Figura 8: Representação do perfil da seção estabelecida referente ao ponto 7B e indicações da concentração de vazão em cada segmento de seção (verde: < 5%, amarelo: < 10% e vermelho > 10%).

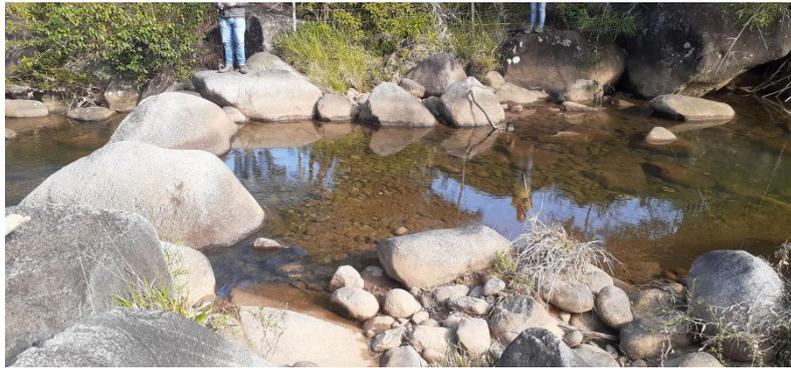
São encontradas grandes rochas no rio Claro, na região onde a seção foi delimitada, o que pode ocasionar turbulências (Figura 10). A profundidade média na seção é de 0,172 m (desconsiderando as margens), sendo a menor 0,07 m e a maior profundidade de 0,28 m. A distância entre as margens foi de 5 m. As medições de velocidade foram concentradas em um trecho de 4,32 m. Não haviam obstáculos (rochas acima do nível d'água) na seção.

Figura 10: Seção utilizada para a medição de vazões no ponto 2A. Campo 1/6 (julho de 2023).

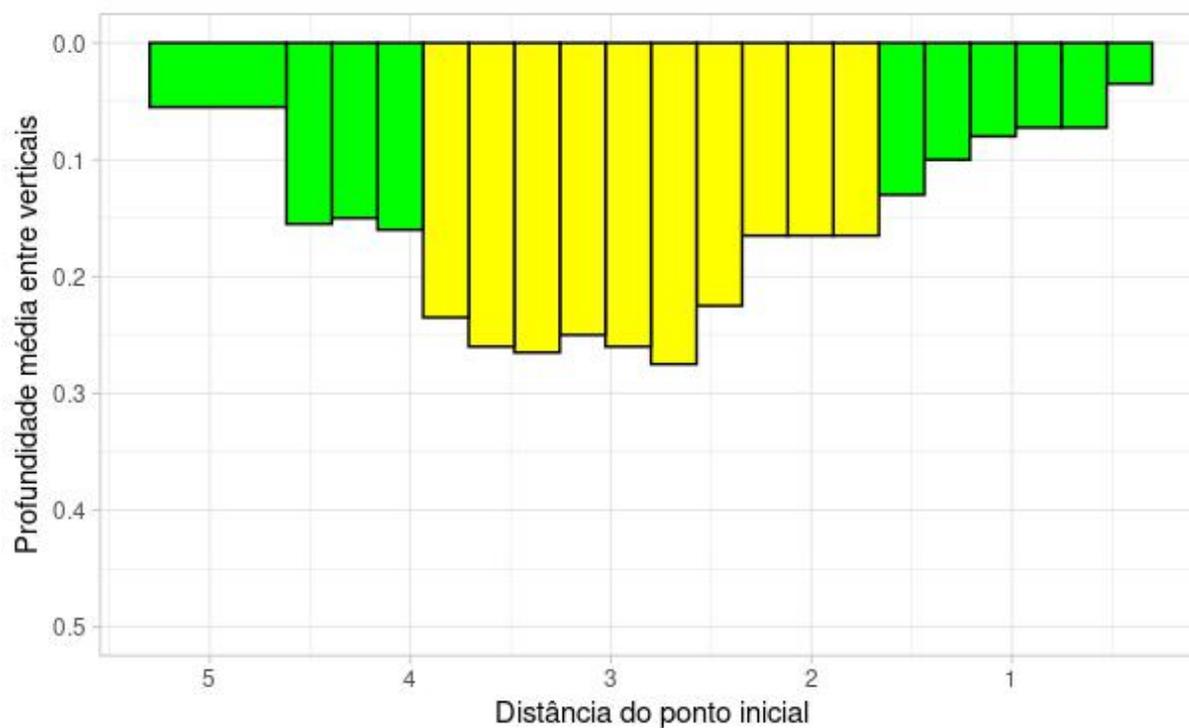
A média de vazão entre os segmentos de seção foi de 0,0090 m³/s, sendo a mínima de 0,0012 m³/s e a máxima de 0,01622 m³/s. Não houve concentração superior a 10 % da vazão total nos segmentos de seção (Figura 11). A vazão encontrada na seção correspondente ao ponto 2A foi de 0,179 m³/s.

Figura 11: Representação do perfil da seção estabelecida referente ao ponto 2A (seção média) e indicações da concentração de vazão em cada segmento de seção (verde: < 5%, amarelo: < 10% e vermelho > 10%).

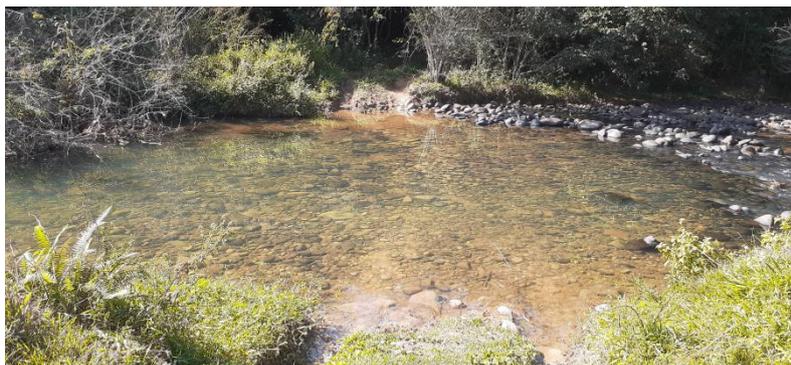
A seção referente ao ponto 2B foi estabelecida em um ponto de espraiamento à montante de um acúmulo de seixos e rochas. A seção foi delimitada no ponto C1A02B_1c porque foi o local com velocidade suficiente para colocar a hélice do molinete em movimento. O leito do rio Claro neste ponto apresenta rochas e seixos (+/- 0,15 m) no seu leito (Figura 13). A profundidade média na seção é de 0,295 m (desconsiderando as margens), sendo a

menor 0,2 m e a maior profundidade de 0,4 m. A distância entre as margens foi de 15,4 m. As medições de velocidade foram concentradas em um trecho de 7,5 m. Não havia obstáculos (rochas acima do nível d'água) na seção estabelecida.

Figura 13: Seção utilizada para a medição de vazões no ponto 2B. Campo 1/6 (julho de 2023).

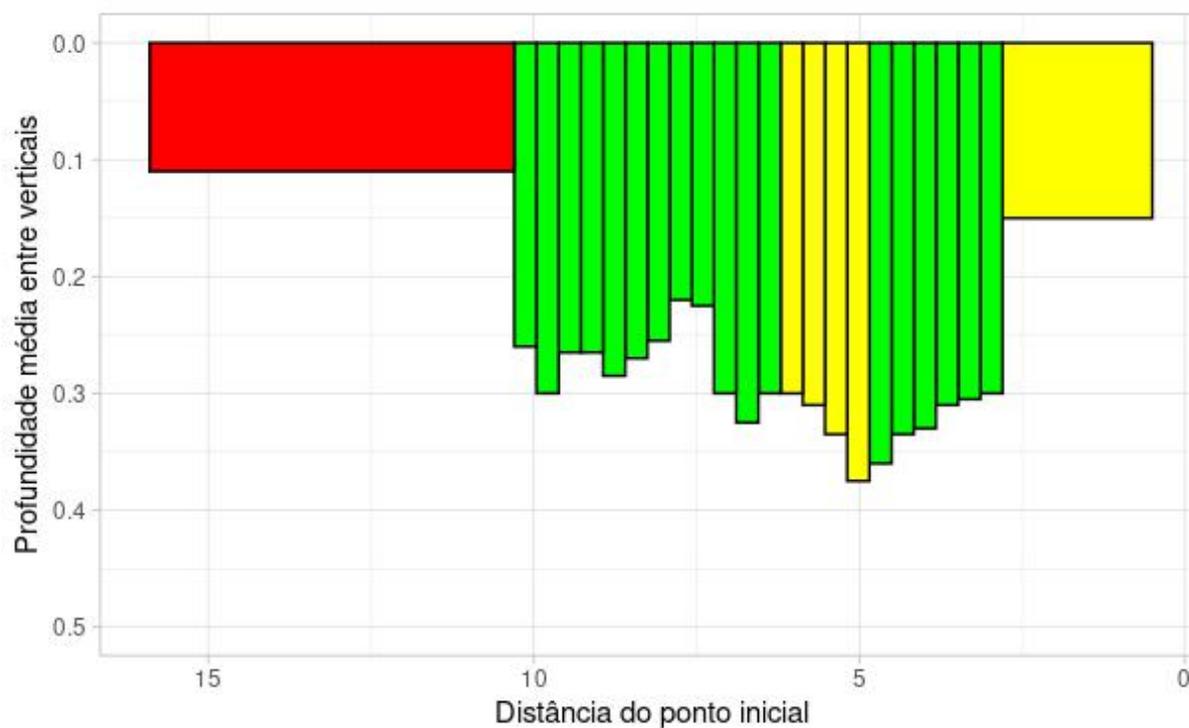
Foram delimitados 25 segmentos de seção. A média de vazão entre os segmentos de seção foi de 0,0189 m³/s, sendo a mínima de 0,0099 m³/s e a máxima de 0,0516 m³/s (segmento de seção com concentração de vazões de 12,56%). Houve concentração superior a 10% da vazão total no segmento de seção entre as verticais 23 e 24 (Figura 14). A concentração de vazão neste segmento se deve ao grande comprimento horizontal do segmento. Não havia velocidade de fluxo suficiente para colocar a hélice do molinete em movimento entre as verticais 23 e 24. A vazão encontrada na seção correspondente ao ponto 2B foi de 0,420 m³/s.

Figura 14: Representação do perfil da seção estabelecida referente ao ponto 2B e indicações da concentração de vazão em cada segmento de seção (verde: < 5%, amarelo: < 10% e vermelho > 10%).

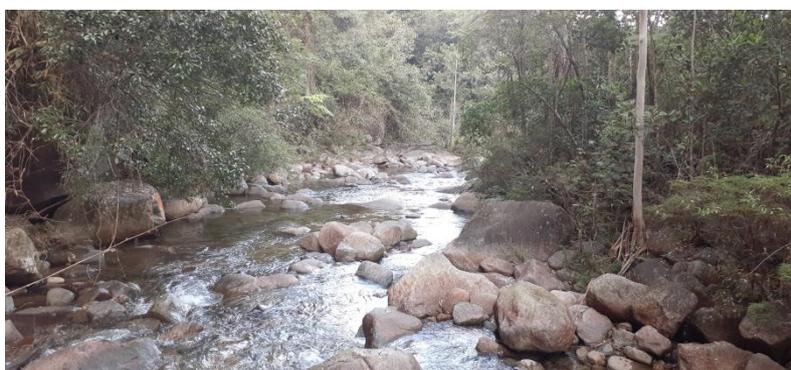
Este trecho do rio do Braço apresenta grandes rochas em seu leito, o que pode ocasionar turbulências (Figura 16). A profundidade média na seção é de 0,169 m (desconsiderando a margem esquerda), sendo a menor 0 m (vertical situada sobre uma rocha) e a maior profundidade de 0,375 m. A distância entre as margens foi de 7,2 m. As verticais

inicialmente foram definidas com espaçamento uniforme, porém devido as condições do rio na região, em algumas delas não apresentaram fluxo suficiente para colocar a hélice do molinete em movimento. Nestes casos as verticais foram reposicionadas. A distribuição foi mantida uniforme entre as verticais 5 e 14, nas demais foi necessário reposicionar as verticais de modo a evitar velocidades de fluxo inferiores a capacidade de leitura do molinete. Havia obstáculo ao longo da seção (verticais 4 e 15) e grandes rochas a montante provocando turbulências no fluxo.

Figura 16: Seção utilizada para a medição de vazões no ponto 9A. Campo 1/6 (julho de 2023)

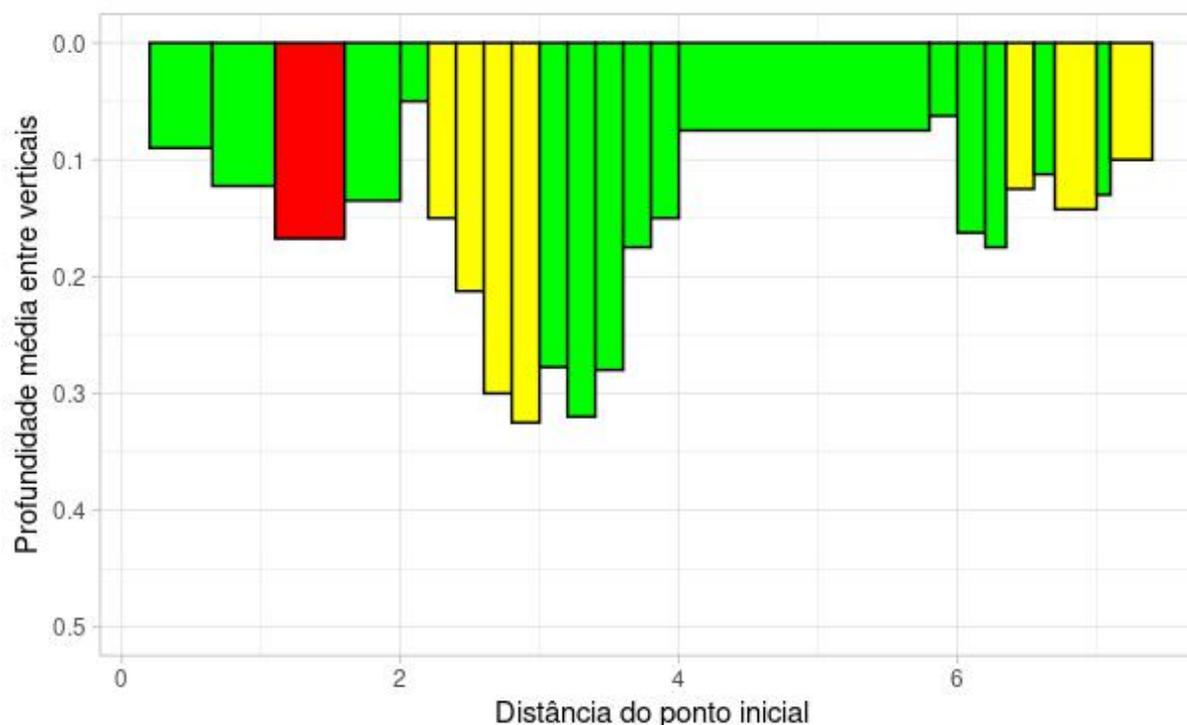
Foram delimitados 23 segmentos de seção. A média de vazão entre os segmentos de seção foi de 0,0070 m³/s, sendo a mínima de 0 m³/s e a máxima de 0,0166 m³/s. Houve concentração superior a 10 % da vazão total no segmento entre as verticais 3 e 4 (10,32 %) (Figura 17). A vazão encontrada na seção correspondente ao ponto 9A foi de 0,161 m³/s.

Figura 17: Representação do perfil da seção estabelecida referente ao ponto 9A e indicações da concentração de vazão em cada segmento de seção (verde: < 5%, amarelo: < 10% e vermelho > 10%).

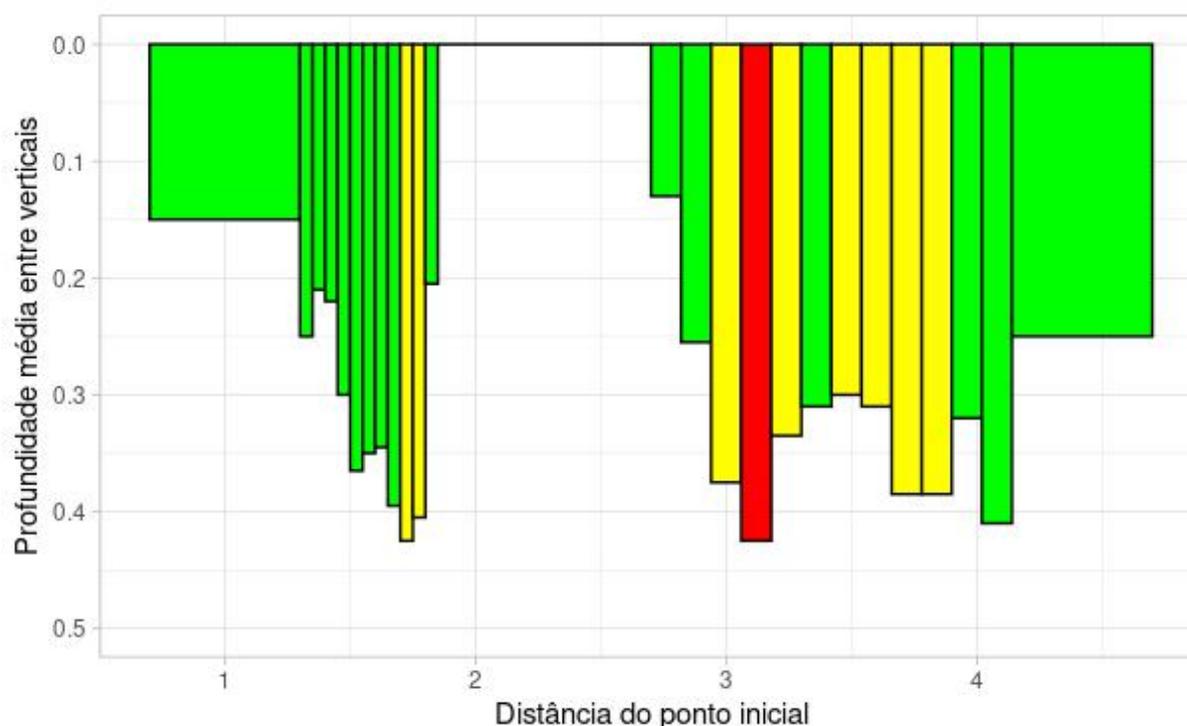
Figura 19: Representação do perfil da seção estabelecida referente ao ponto 9B e indicações da concentração de vazão em cada segmento de seção (verde: < 5%, amarelo: < 10% e vermelho > 10%).

utilizados espaçamento de 0,05 m, entre as verticais 12 e 13 havia uma grande rocha (0,85m) e entre as verticais 13 e 25 os intervalos utilizados foram de 0,12 m (Figura 19).

Foram delimitados 26 segmentos de seção. A média de vazão entre os segmentos de seção foi de 0,0067 m³/s, sendo a mínima de 0 m³/s e a máxima de 0,0185 m³/s (segmento de seção com concentração de vazões de 10,54%) (Figura 19). Houve concentração de vazão superior a 10 % da vazão no segmento de seção entre as verticais 16 e 17. A vazão encontrada na seção correspondente ao ponto 9B foi de 0,1756m³/s.

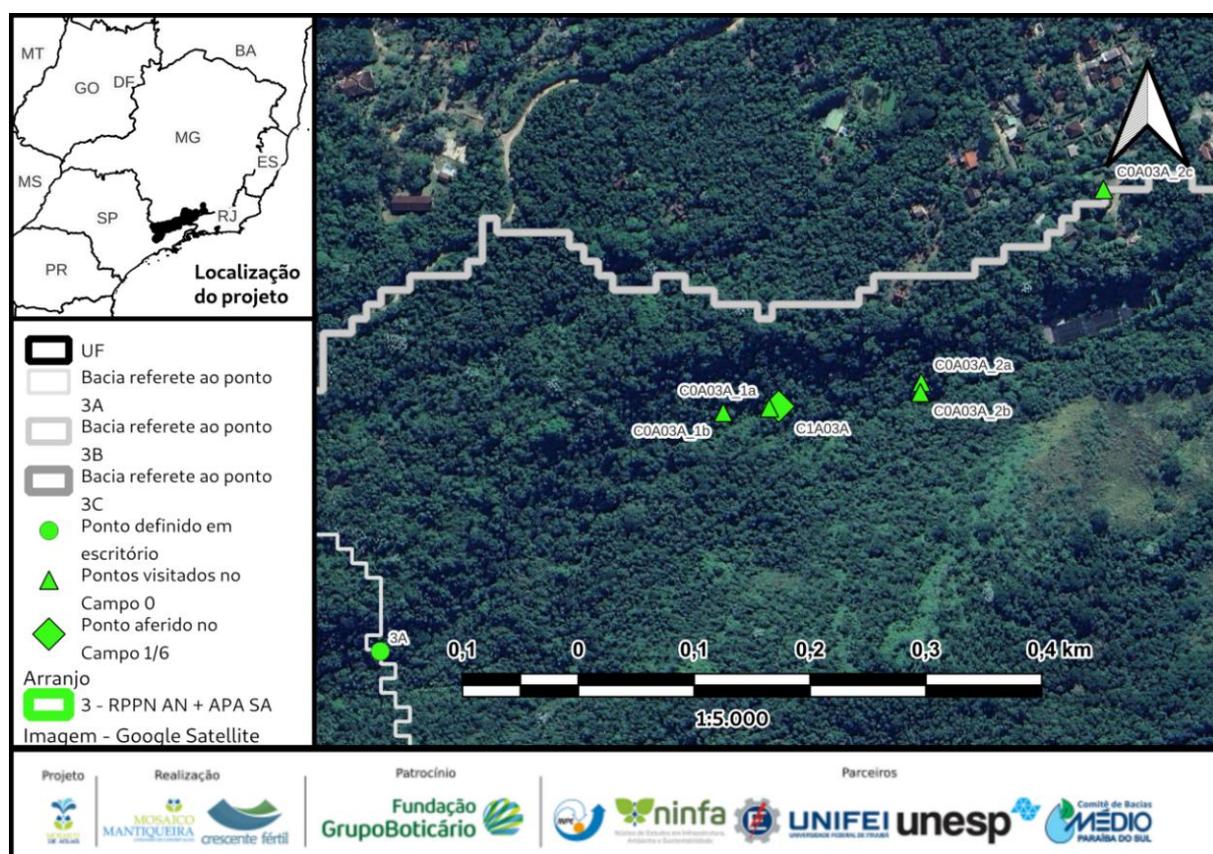
Figura 20: Localização das medições realizadas no Campo 1/6 referente ao ponto 3A.

A seção utilizada para a determinação de vazão correspondente ao ponto 3A (definido em escritório) está localizada a aproximadamente 10 m do ponto visitado nas atividades de reconhecimento (C0A03A_1a) (Campo 0 - junho 2023), conforme pode ser observado na Figura 20.

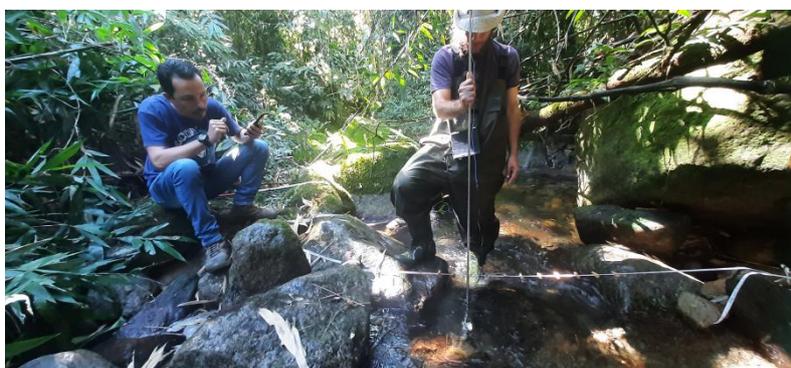
Figura 21: Seção utilizada para a medição de vazões no ponto 3A. Campo 1/6 (julho de 2023)

As medições não foram realizadas no ponto C0A03A_1a porque não havia fluxo suficiente para colocar a hélice do molinete em movimento. O ponto C1A03A corresponde a um estreitamento da calha do rio Alambari (Figura 21). A profundidade média na seção é de 0,157 m (desconsiderando a margem direita), sendo a menor 0,10 m e a maior profundidade de 0,22 m. A distância entre as margens foi de 0,75 m. Os intervalos entre verticais utilizadas foram de 0,075 m.

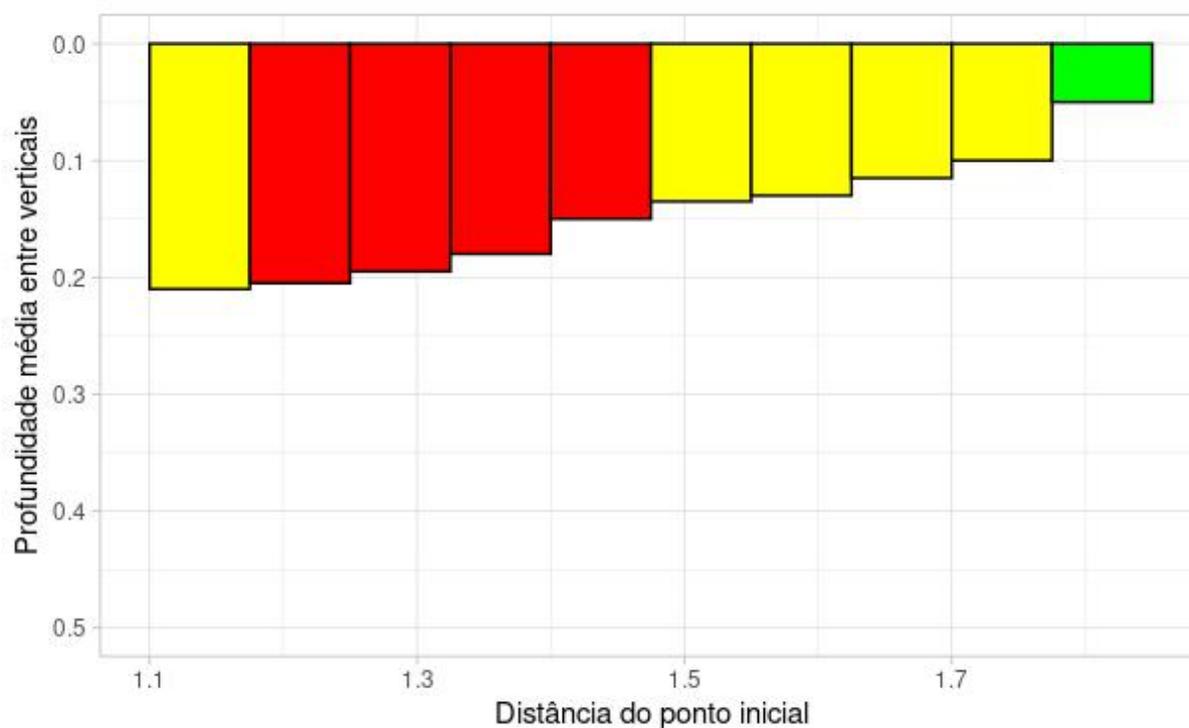
Figura 22: Representação do perfil da seção estabelecida referente ao ponto 3A e indicações da concentração de vazão em cada segmento de seção (verde: < 5%, amarelo: < 10% e vermelho > 10%).

Foram delimitados 10 segmentos de seção. A média de vazão entre os segmentos de seção foi de 0,0075 m³/s, sendo a mínima de 0,0013 m³/s e a máxima de 0,0123 m³/s. Houve concentração superior a 10% da vazão total em 4 segmentos de seção, entre as verticais 1 e 2, 2 e 3, 3 e 4 e 4 e 5 (12,67%, 15,29%, 16,38% e 12,10%, respectivamente) (Figura 22). A vazão encontrada na seção correspondente ao ponto 3A foi de 0,075 m³/s.

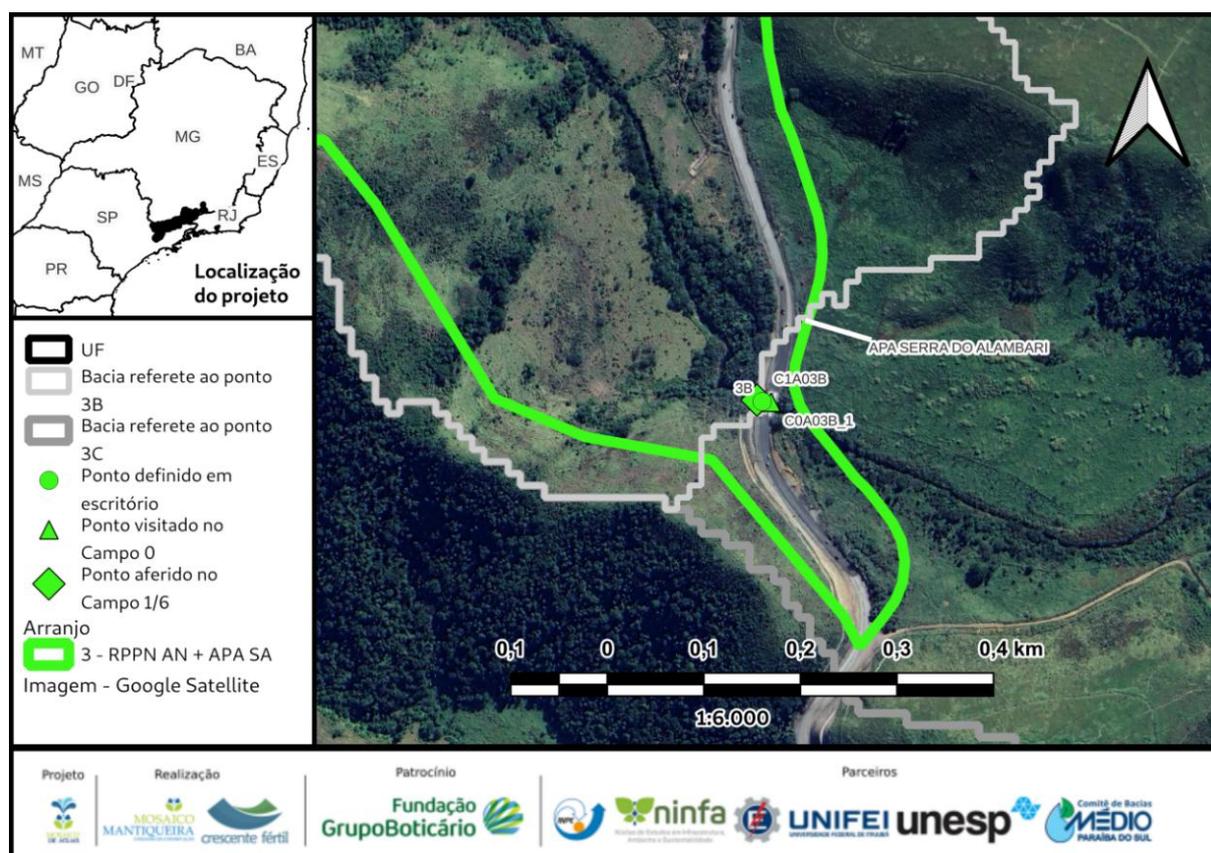
Figura 23: Localização das medições realizadas no Campo 1/6 referente ao ponto 3B.

A seção utilizada para a determinação de vazão correspondente ao ponto 3B (definido em escritório) está localizada exatamente no mesmo ponto visitado nas atividades de reconhecimento (C0A03B_1) (Campo 0 - junho 2023), conforme pode ser observado na Figura 23.

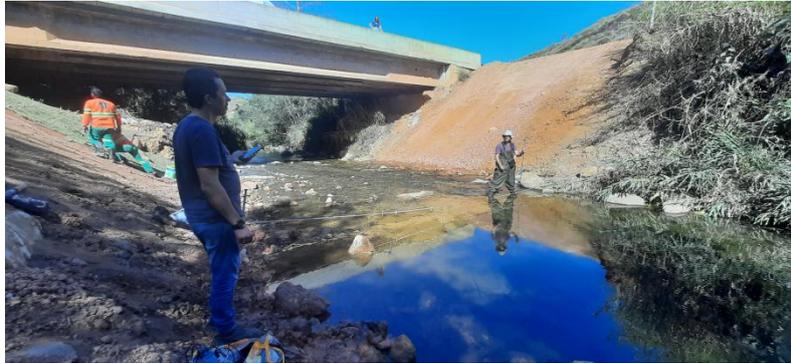
Figura 24: Seção utilizada para a medição de vazões no ponto 3B. Campo 1/6 (julho de 2023)

Foi removida uma ponte que havia no local onde a seção foi estabelecida. As atividades de remoção da ponte ocasionaram assoreamento no leito do rio Alambari (Figura 24). A profundidade média na seção é de 0,130 m (desconsiderando as margens), sendo a menor 0,07 m e a maior profundidade de 0,20 m. A distância entre as margens foi de 7,7 m. As medições de velocidade foram concentradas em um trecho de 4,59 m. Embora não haviam obstáculos (rochas acima do nível d'água), em uma das verticais havia uma rocha a menos de

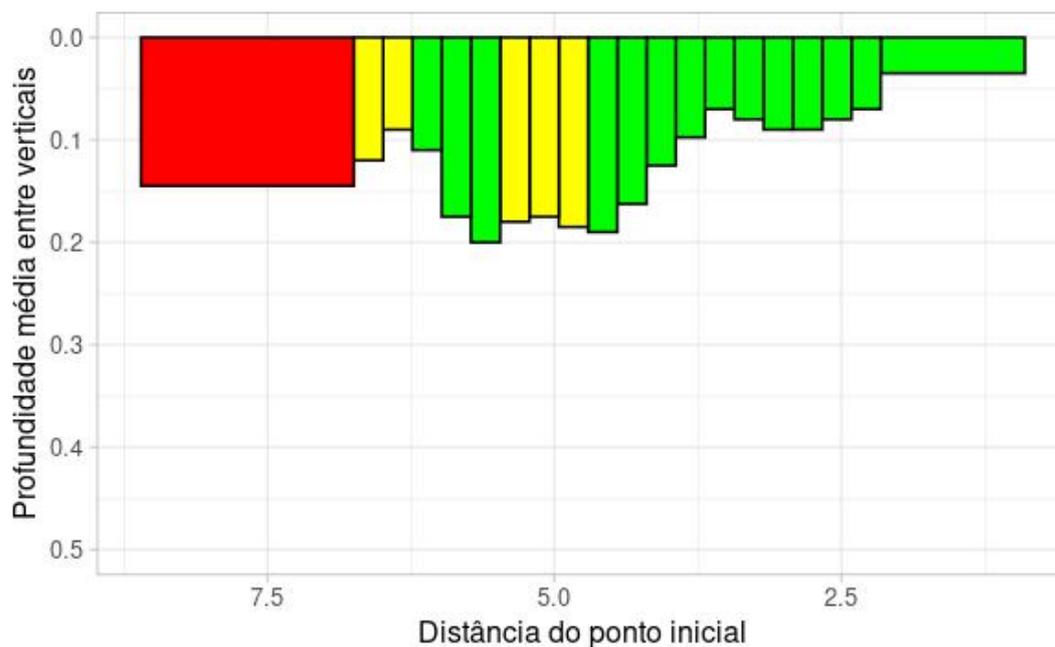
Figura 25: Representação do perfil da seção estabelecida referente ao ponto 3B e indicações da concentração de vazão em cada segmento de seção (verde: < 5%, amarelo: < 10% e vermelho > 10%).

Foram delimitados 20 segmentos de seção. A média de vazão entre os segmentos de seção foi de 0,0112 m³/s, sendo a mínima de 0,0018 m³/s e a máxima de 0,0551 m³/s. Houve concentração superior a 10% da vazão total no segmento entre as verticais 19 e 20. A concentração de vazão ocorreu devido a distância entre as verticais 19 e 20. Não havia fluxo suficiente para colocar a hélice do molinete em movimento entre as verticais 19 e 20 (Figura 25). A vazão encontrada na seção correspondente ao ponto 3B foi de 0,224 m³/s.

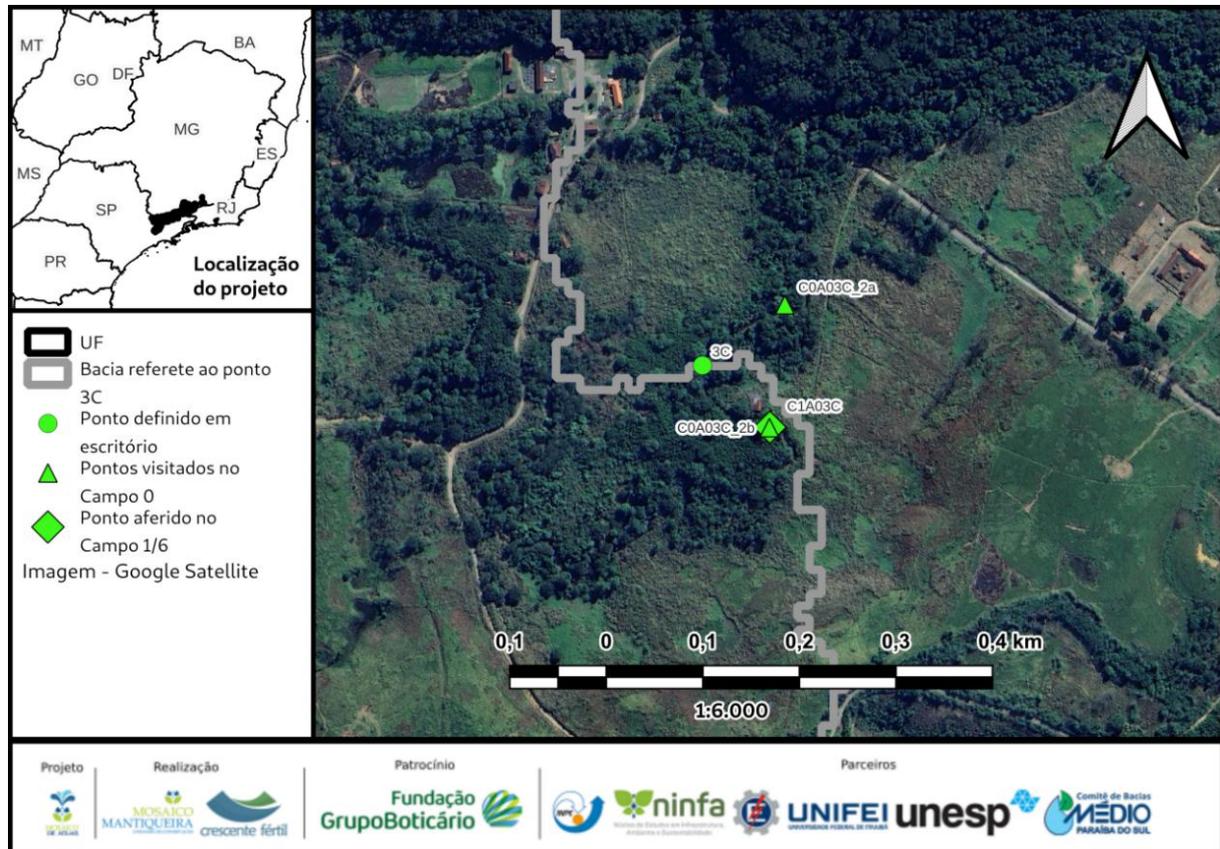
Figura 26: Localização das medições realizadas no Campo 1/6 referente ao ponto 3C.

reconhecimento (C0A03C_2b) (Campo 0 - junho 2023), conforme pode ser observado na Figura 26.

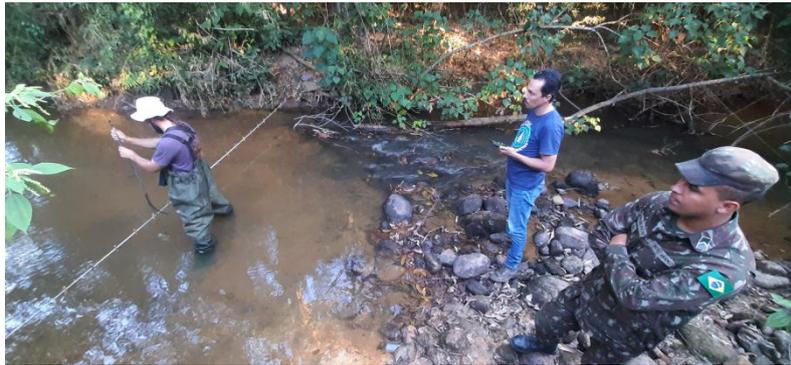
Figura 27: Seção utilizada para a medição de vazões no ponto 3C. Campo 1/6 (julho de 2023). Foto panorâmica.

O rio Alambari apresenta margens bem definidas no ponto 3C. Observa-se acúmulo de rochas a jusante de onde a seção foi estabelecida e a existência de um remanso à direita (Figura 27). A profundidade média na seção é de 0,199 m (desconsiderando as margens), sendo a menor 0,10 m e a maior profundidade de 0,275 m. A distância entre as margens foi de 7,1 m. As medições de velocidade foram concentradas em um trecho de 4,46 m.

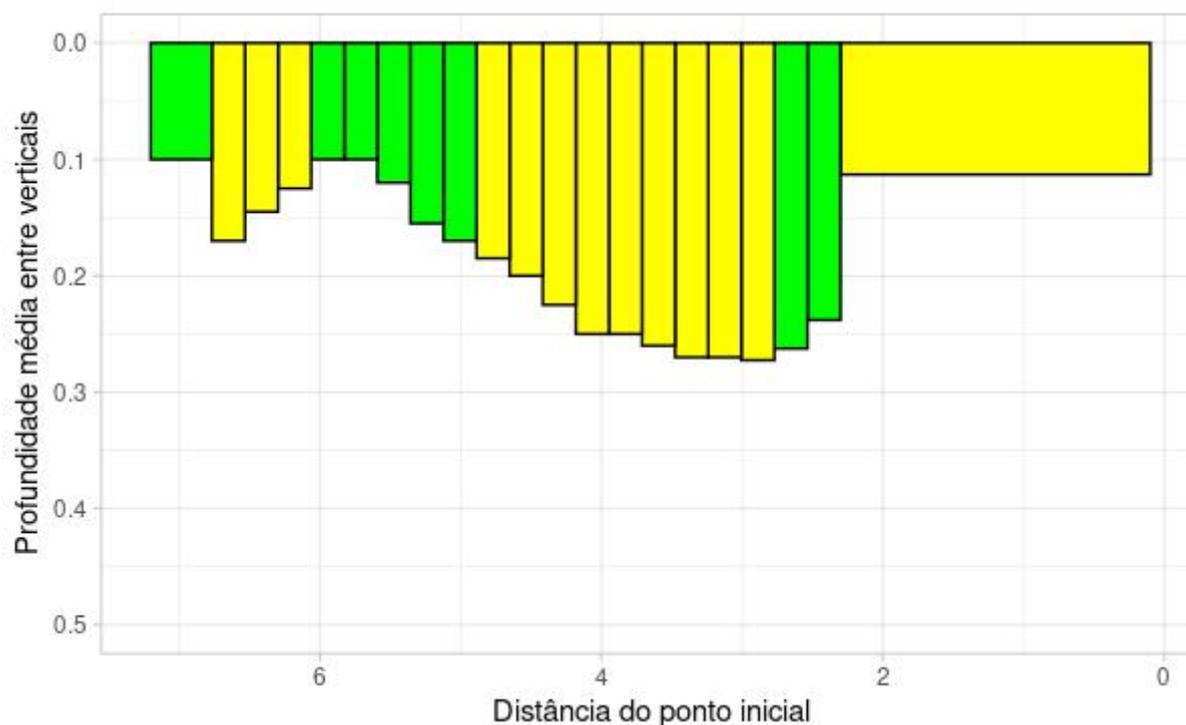
Figura 28: Representação do perfil da seção estabelecida referente ao ponto 3C e indicações da concentração de vazão em cada segmento de seção (verde: < 5%, amarelo: < 10% e vermelho > 10%).

Foram delimitados 21 segmentos de seção. A média de vazão entre os segmentos de seção foi de 0,0123 m³/s, sendo a mínima de 0,0064 m³/s e a máxima de 0,01864 m³/s. Não houve concentração superior a 10 % da vazão total nos segmentos de seção (Figura 28). A vazão encontrada na seção correspondente ao ponto 3C foi de 0,245 m³/s.

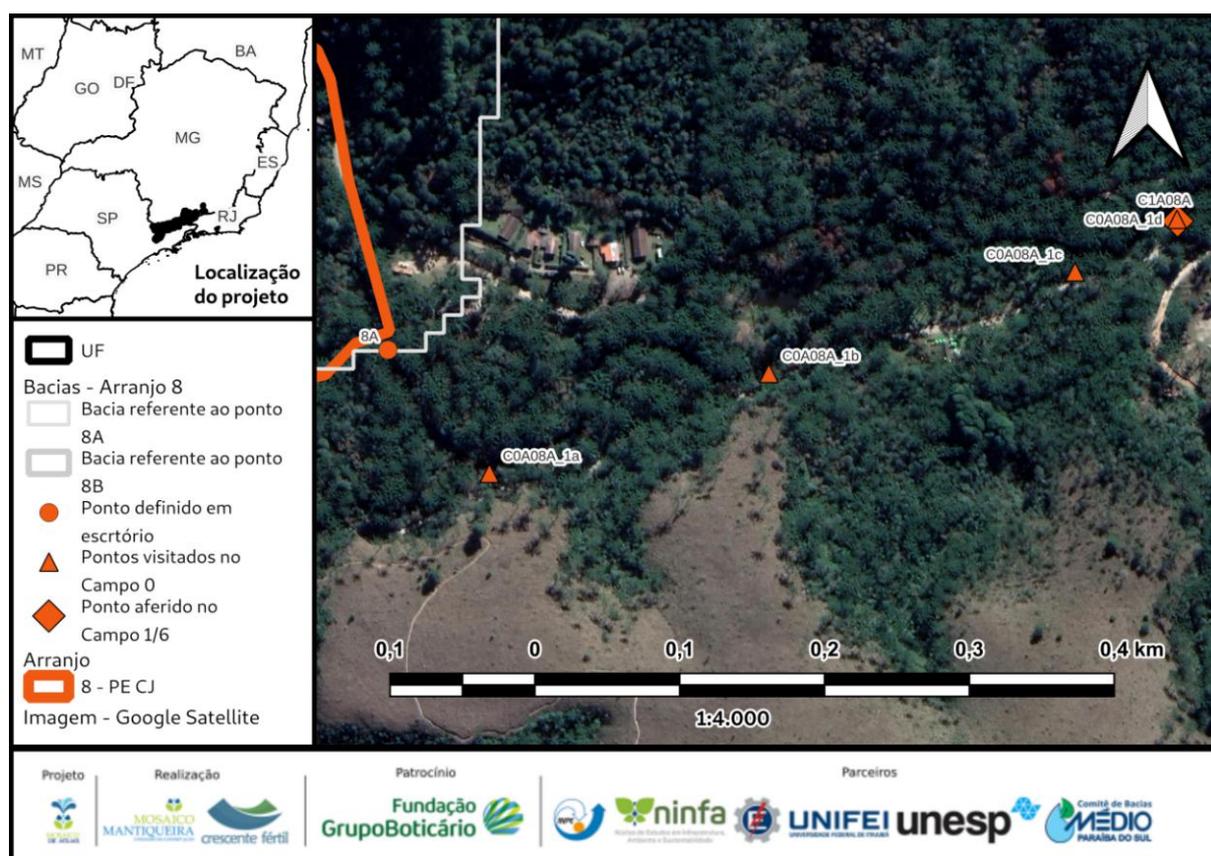
Figura 29: Localização das medições realizadas no Campo 1/6 referente ao ponto 8A.

A seção utilizada para a determinação de vazão correspondente ao ponto 8A (definido em escritório) está localizada exatamente no mesmo ponto visitado nas atividades de reconhecimento (C0A08A_1d) (Campo 0 - junho 2023), conforme pode ser observado na Figura 29.

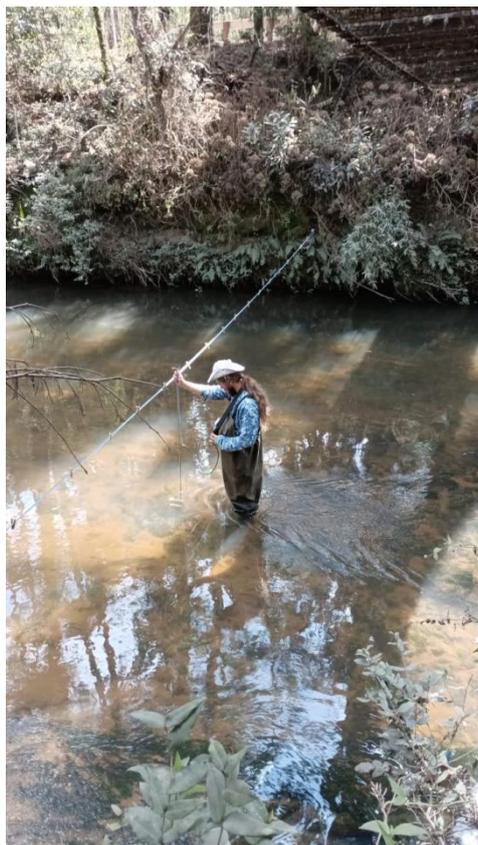
Figura 30: Seção utilizada para a medição de vazões no ponto 8A. Campo 1/6 (julho de 2023).

O rio Sapucaí-Guaçu neste ponto possui margens bem definidas e leito composto por rochas, seixos e areia e o fluxo é uniforme (Figura 30). A profundidade média na seção é de

0,398 m (desconsiderando as margens), sendo a menor 0,25 m e a maior profundidade de 0,47 m. A distância entre as margens foi de 11,07 m. A distribuição das verticais foram realizadas de maneira uniforme.

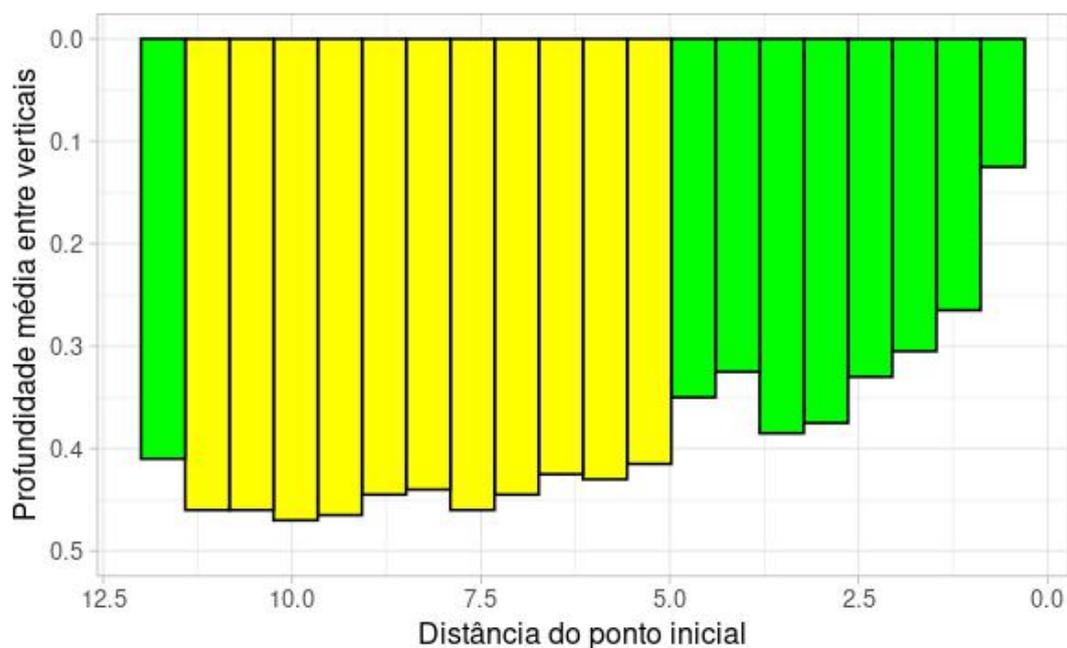
Figura 31: Representação do perfil da seção estabelecida referente ao ponto 8A e indicações da concentração de vazão em cada segmento de seção (verde: < 5%, amarelo: < 10% e vermelho > 10%).

Foram delimitados 20 segmentos de seção. A média de vazão entre os segmentos de seção foi de 0,120 m³/s, sendo a mínima de 0,0137 m³/s e a máxima de 0,1723 m³/s. Não

houve concentração superior a 10 % da vazão total em quaisquer dos segmentos de seção (Figura 31). A vazão encontrada na seção correspondente ao ponto 8A foi de 2,405 m³/s.

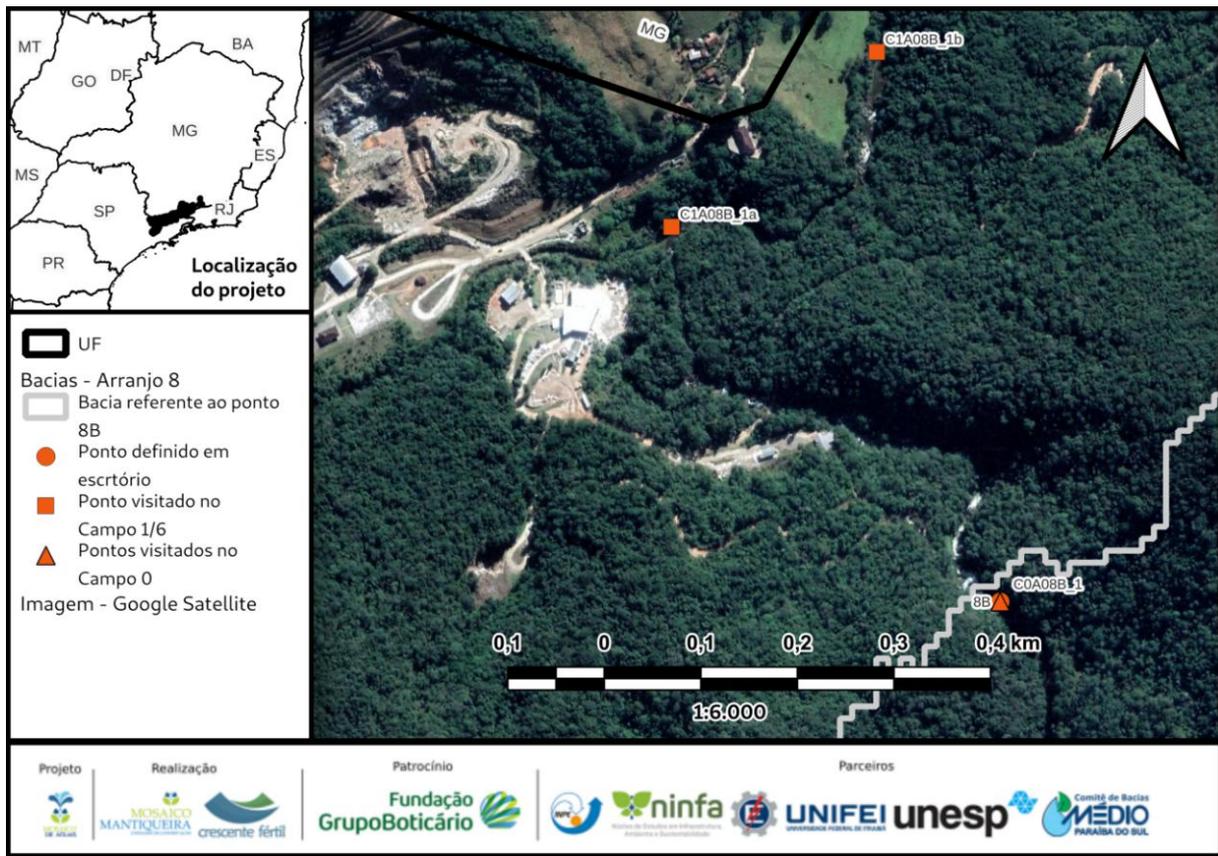
Figura 32: Localização das medições realizadas no Campo 1/6 referente ao ponto 8B.

Durante as atividades do Campo 0 (junho de 2023) foram visitados apenas o ponto C0A08B_1 (Figura 32). Naquela visita foi encontrada uma estação hidrológica do CEMADEN e cogitou-se a utilização dos dados da estação, porém foi verificado que a estação não está operante e também não foi realizado levantamento de curva chave.

Nesta visita pretendia-se verificar e realizar medições nos pontos indicados pelo Thiago, técnico de laboratório da UNIFEI, que sugeriu haver pontos mais adequados para as medições a jusante do ponto verificado (C0A08B_1) próximo ao rio Marmelos. Foi visitado então o ponto C1A08_1a (Figura 32).
