Relatório de medições de vazões e qualidade *in situ*. Campo 1/6 (Julho de 2023) - 24 a 27 de Julho de 2023 e 10 de Agosto de 2023. Projeto Mosaico de Águas no escopo do financiamento da Fundação Grupo Boticário.

**MOSAICO
DE ÁGUAS**

Relatório de medições de vazões e qualidade *in situ*. Campo 1/6 (Julho de 2023)

Este documento relata a execução das atividades de medições das velocidades para determinação das vazões e medições dos parâmetros de qualidade *in situ*, nos Arranjos de monitoramento, definidos no contexto do Projeto Mosaico de Águas e financiado pela Fundação Grupo Boticário, entre os dias 24 e 27 de julho e no dia 10 de agosto (primeiras medições), bem como alguns relatos referente as condições dos equipamentos utilizados.

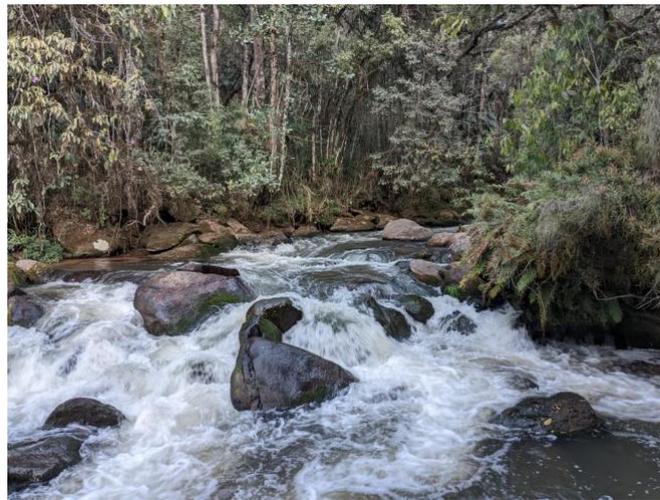
Figura 33: Condições de leito e fluxo do rio Sapucaí-Guaçu. Vista contra o fluxo. Canal a esquerda.

Na região do ponto C1A08B_1a (confluência dos rios Marmelos e Sapucaí-Guaçu) encontra-se grande volume de água. O fluxo de água é tão intenso que não foi possível alcançar o centro do rio. O rio Sacuaí-Guaçu chega a este ponto por meio de dois canais (Figura 33 e Figura 34).

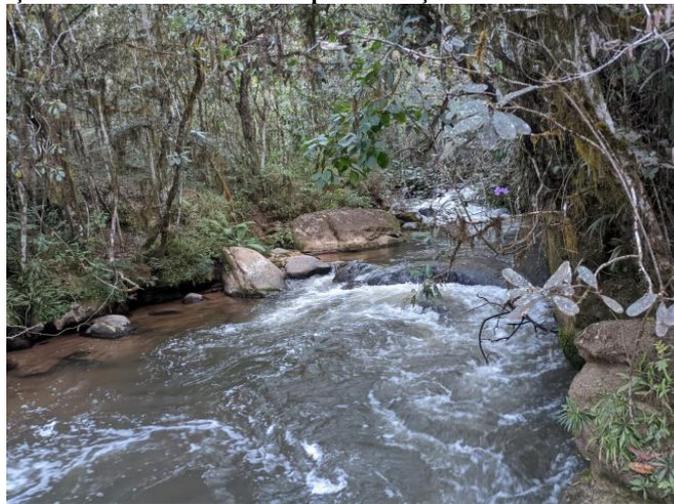
Figura 34: Condições de leito e fluxo do rio Sapucaí-Guaçu. Vista contra o fluxo. Canal a direita.

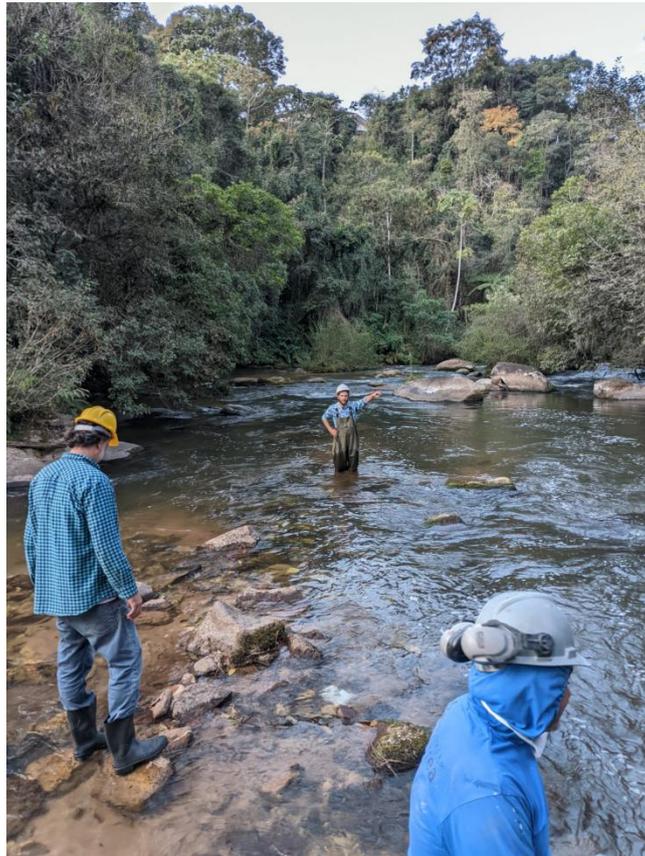
Figura 35: Confluência dos rios Marmelos e Sapucaí-Guaçu. O homem de capacete amarelo encontra-se no leito do rio Marmelos.

Já o rio Marmelos apresenta menor fluxo e profundidade média estimada de +/- 0,20 m (Figura 35). Cogitou-se a possibilidade de se realizar medições no rio Marmelos e em algum ponto mais a jusante, como por exemplo, o ponto C1A08B_1b (Figura 36) e descontar os valores de vazão obtidos no rio Marmelos. Porém, de acordo com o funcionário da Mineração Corrêa, as águas no ponto C1A08B_1b atualmente encontram-se com a profundidade de +/- 0,50 m (altura da coxa) e nos períodos de cheia frequentemente se elevam em torno de 1m (ultrapassando a altura do peito).

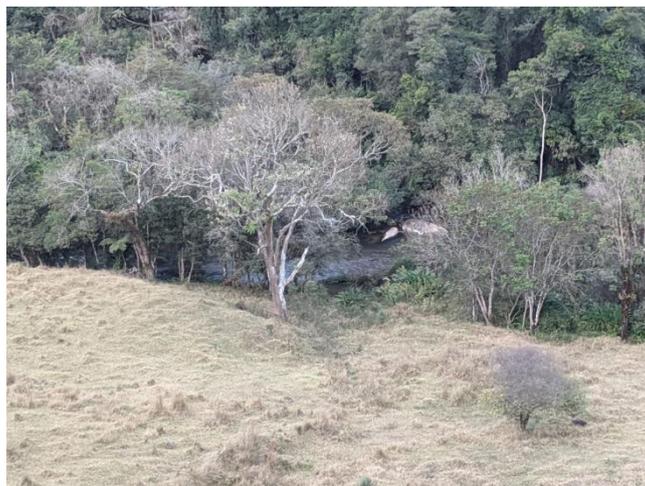
Figura 36: Rio Sapucaí-Guaçu no ponto C1A08B_1b.
Devido as condições encontradas no ponto visitado não foram realizadas medições referente ao ponto 8B.
